# EKSPERTYZA TECHNICZNA

## MOST DROGOWY NA RZECE ŻŁOTY POTOK W MISZKOWICACH, OBOK NR 34

Grudzień 2008

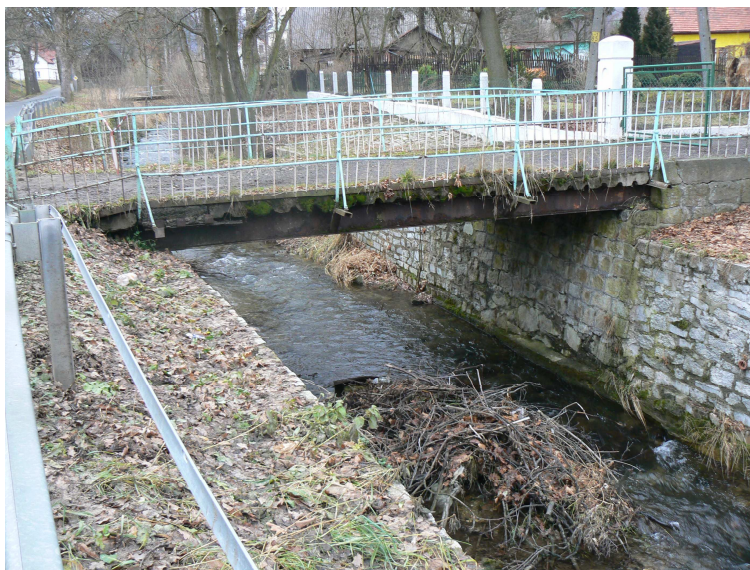
**Fot.1** Widok ogólny mostu od strony dołu rzeki Żłoty Potok. Zanieczyszczenia przestrzeni podmostowej i koryta rzeki. Wegetacja roślin w obrębie dojazdów .

W ramach robót należy odmulić i wyczyścić dno rzeki w obrębie mostu

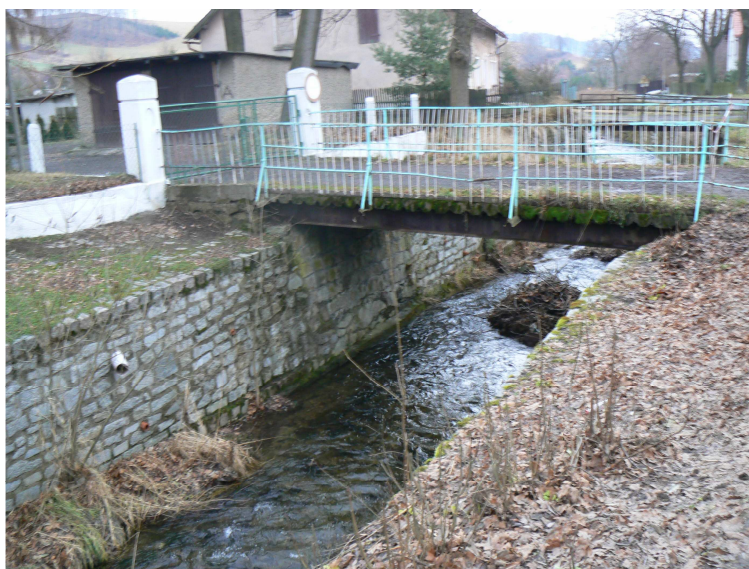
**Fot.2** Widok ogólny mostu od strony góry rzeki Żłotna. Zanieczyszczenia przestrzeni podmostowej i koryta rzeki.

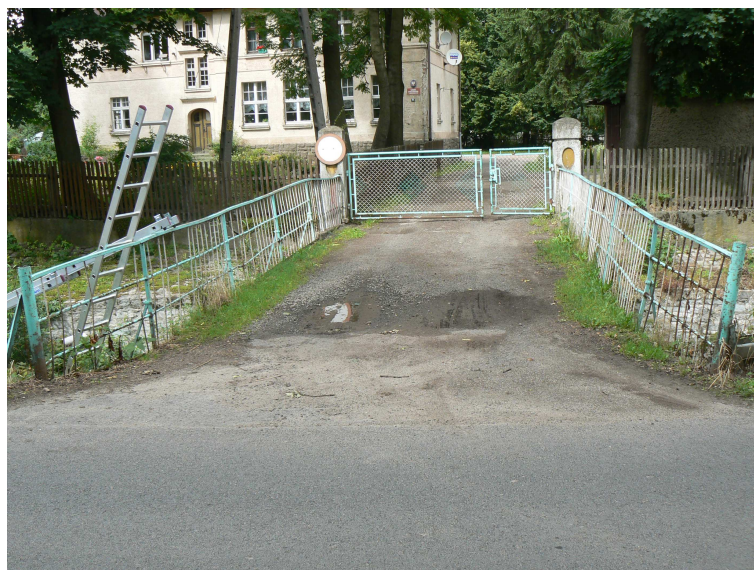
- **Nawierzchnia pomostu** wykonana z zagęszczonego żwiru wykazuje deformacje i posiada ubytki. Deformacje spowodowane zostały uszkodzeniem i złym stanem konstrukcji nośnej płyty pomostu oraz wypłukiwaniem materiału.

Nawierzchnia nie posiada spadków poprzecznych, spadek podłużny nie przekracza 1,4%. Powyższe powoduje zastoiska wody i przyśpieszoną penetrację wody w głąb warstw pomostu.

**Fot.3** Widok mostu od strony drogi głównej.  
Zastoiska wody opadowej na płycie pomostu spowodowane brakiem właściwych spadków i zanieczyszczeniem płyty .  
Wegetacja roślin i zanieczyszczenia powierzchni, deformacja barierek zabezpieczających.

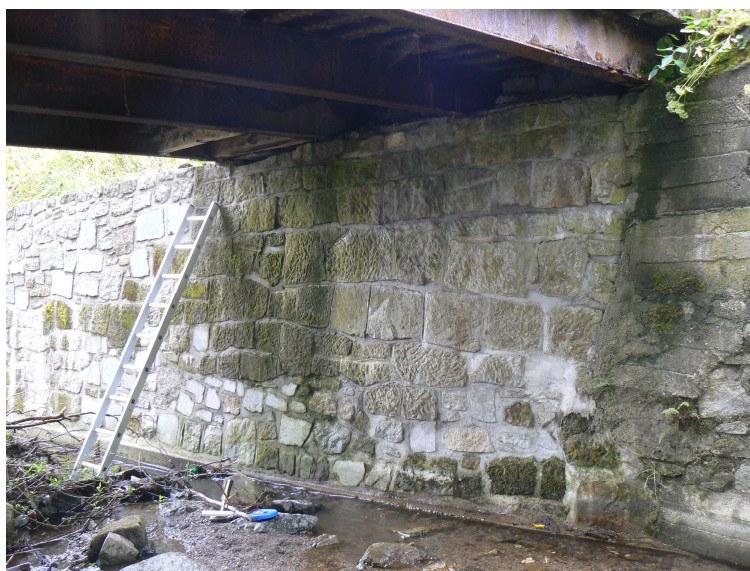
- **Przyczółki kamienne** wykonane z ciosów piaskowca i granitu w formie muru warstwowego z częściowym udziałem „muru dzikiego” o nierównej płaszczyźnie licowej i lokalnymi ubytkami materiału i spoinowania. Konstrukcja nosi ślady niedawnych napraw i uzupełnień. Lokalne braki spoinowania.

**Fot.4** Przyczółek kamienny w ciągu muru oporowego rzeki od strony drogi głównej.  
Zawilgocenia i wegetacja mchów spowodowane brakiem skutecznej izolacji pomostu i właściwego odwodnienia.

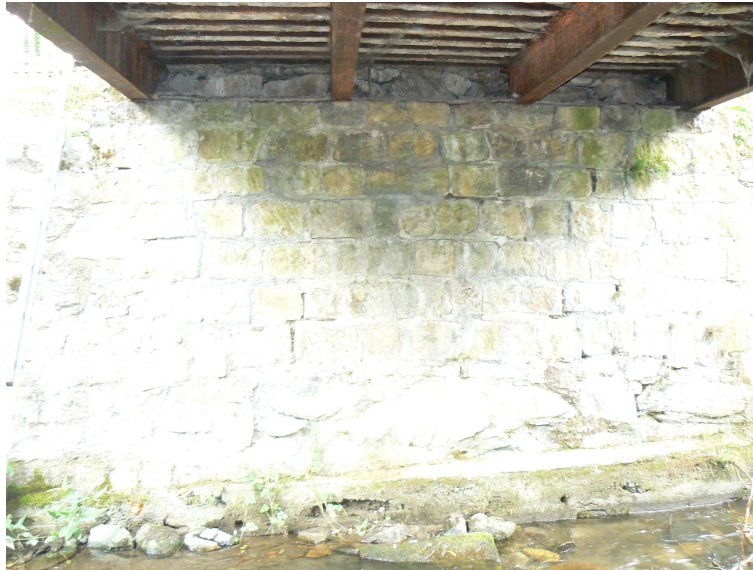
**Fot.5** Przyczółek kamienny w ciągu muru oporowego rzeki od strony bud. nr 34 Zawilgocenia i wegetacja mchów spowodowane brakiem skutecznej izolacji pomostu i właściwego odwodnienia . Lokalne ubytki spoinowania i odsłonięte raki betonu opaski przynurkowej spowodowane działaniem górskiej rzeki. Główna konstrukcja nośna wykonana z 4szt. IN320. Konstrukcja pomostu betonowa z betonu grubo frakcyjnego, monolityczna, na kształtownikach stalowych typu Zoresa) ułożonych ażurowo. Brak wykształconego łóżyska pomostu.

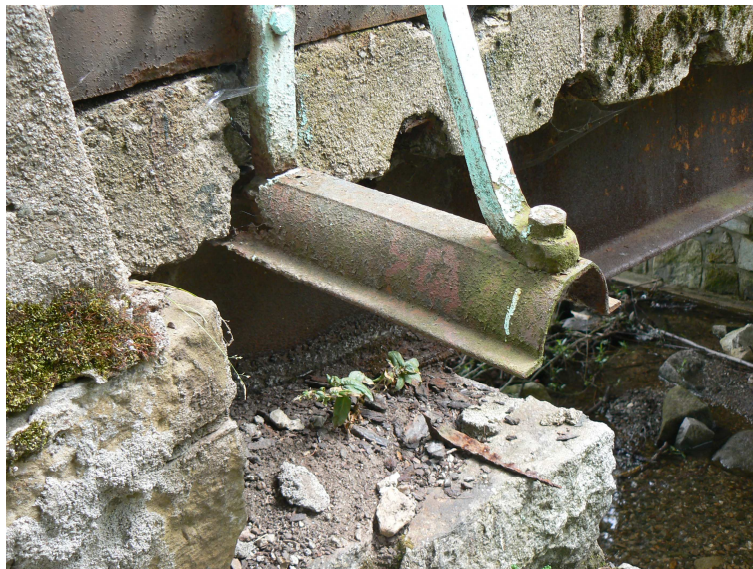
- **Balustrady stalowe** mostu zdeformowane, posiadające braki materiałowe, skorodowane.

**Fot.6** Przedłużony wspornikowo profil stalowy pomostu z przymocowaną konstrukcją barierki zabezpieczającej. Całkowite zniszczenie korozyjne przekroju profilu nośnego na styku z licem pomostu

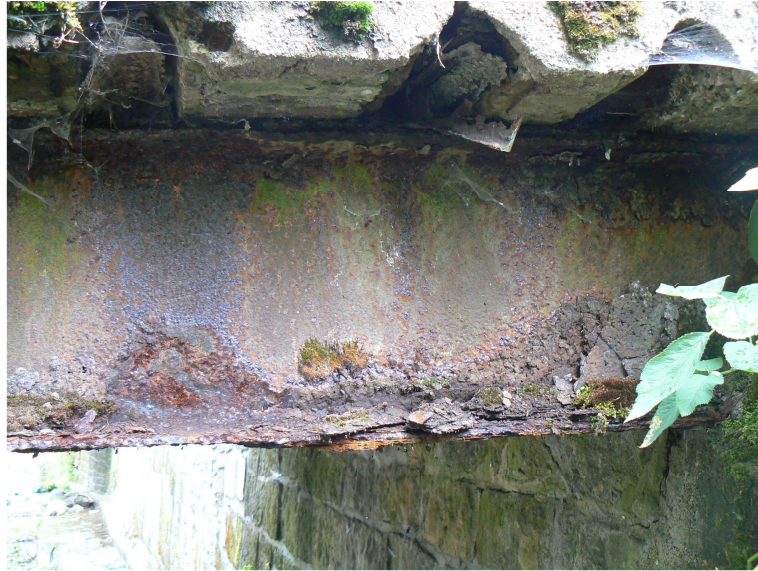
- **Główna konstrukcja nośna mostu** wykonana z kształtowników IN320 z zaawansowaną korozją powierzchniową i wżerową, nadmiernie ugięta.

Ubytki korozyjne środników i pasów dźwigarów głównych w rejonie intensywnych przecieków sięgają 50-70% (np. pomierzona grubość średnia pasa dolnego dwuteownika ok. 7,0 mm w miejscu, gdzie winna ona wynosić 17,3 mm)

**Fot. 7** Uszkodzenie belki IN320 od strony góry rzeki w strefie przypodporowej  
Ubytki korozyjne w granicach 65 %  
Brak kształtowników nośnych pomostu (100% zużycia korozyjnego).  
Przyczyną uszkodzenia jest brak izolacji i właściwego odwodnienia pomostu,  
jak również brak właściwego utrzymania obiektu.

**Do czasu wykonania remontu opisanego poniżej most należy wyłączyć z eksploatacji.**

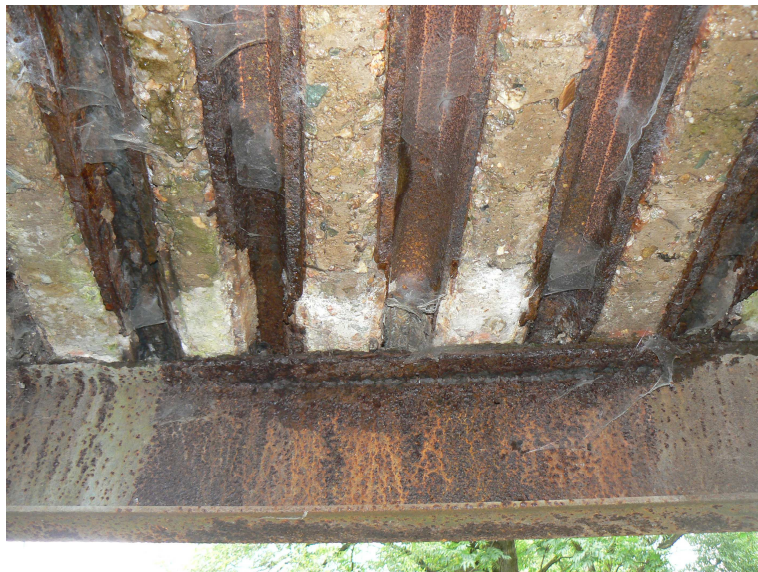
**Fot. 8** Uszkodzenie belki IN320 od strony góry rzeki w strefie środkowej przęsła  
Ubytki korozyjne w granicach 65 %  
Brak kształtowników nośnych pomostu (100% zużycia korozyjnego).  
Przecieki wody przez płytę. Przyczyny uszkodzenia j.w.

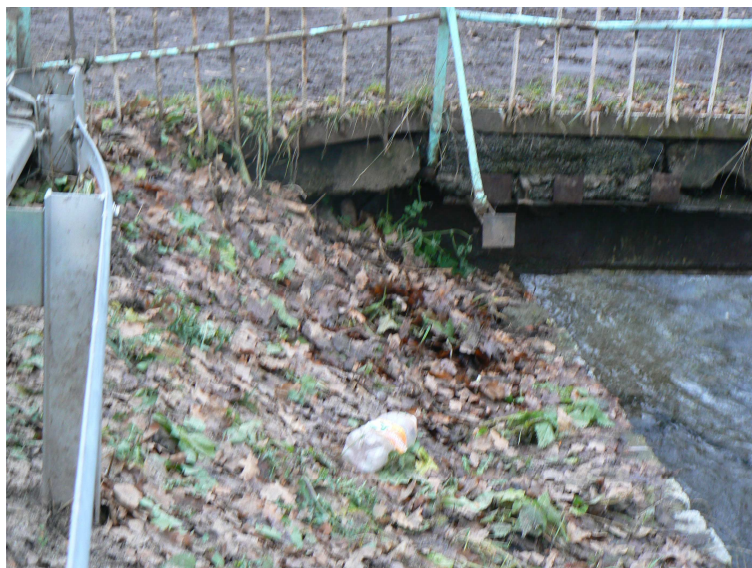
**Fot. 9** Uszkodzenie belki IN320 od strony dołu rzeki w strefie przypodporowej przęsła  
Ubytki korozyjne w granicach 65 %  
Niewłaściwa naprawa uszkodzonej (załamanej) płyty pomostu w strefie najazdu na most.  
Przyczyny uszkodzenia j.w.

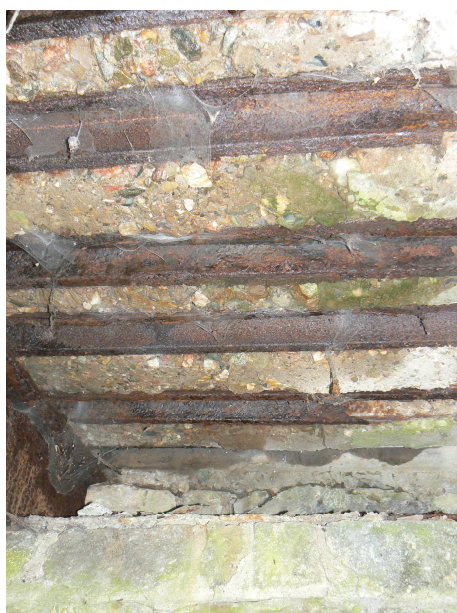
Ubytki korozyjne stalowych profili nośnych płyty pomostu ocenione na 50-100 % powodują drastyczny spadek nośności płyty betonowej. Wcześniej naprawiono doraźnie i lokalne załamanie płyty poprzez podszalowanie i uzupełnienie betonu.

Obecnie stwierdza się od spodu w strefie najjazdu na most tj. w strefie największego zniszczenia korozyjnego profili nośnych Zoresa, dalsze pęknięcia betonu.

Korozja doprowadziła do utraty ciągłości profili nośnych i do ich przemieszczeń.

**Fot.10** Pęknięta płyta pomostu w strefie przypodporowej od strony drogi głównej.  
Utrata nośności płyty spowodowana przez zniszczenie kształtowników nośnych

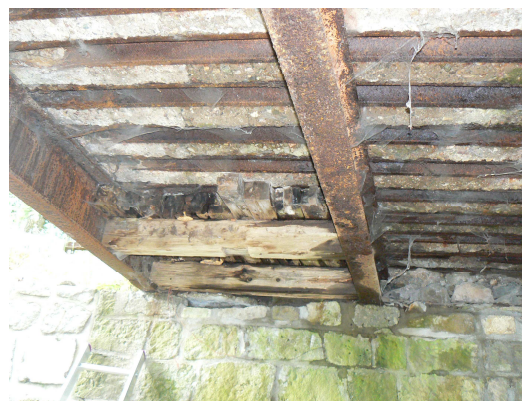
**Fot.11** Doraźna naprawa płyty w miejscu załamania
