## **ORZECZENIE O STANIE TECHNICZNYM** **OBIEKTU BUDOWLANEGO**

Obiekt : **ZESPÓŁ SZKÓŁ PUBLICZNYCH  
W LUBAWCE**

Adres inwestycji: ul. Mickiewicza 4 , 58-420 Lubawka  
Dz. Nr 708

**Data opracowania: GRUDZIEŃ 2007**

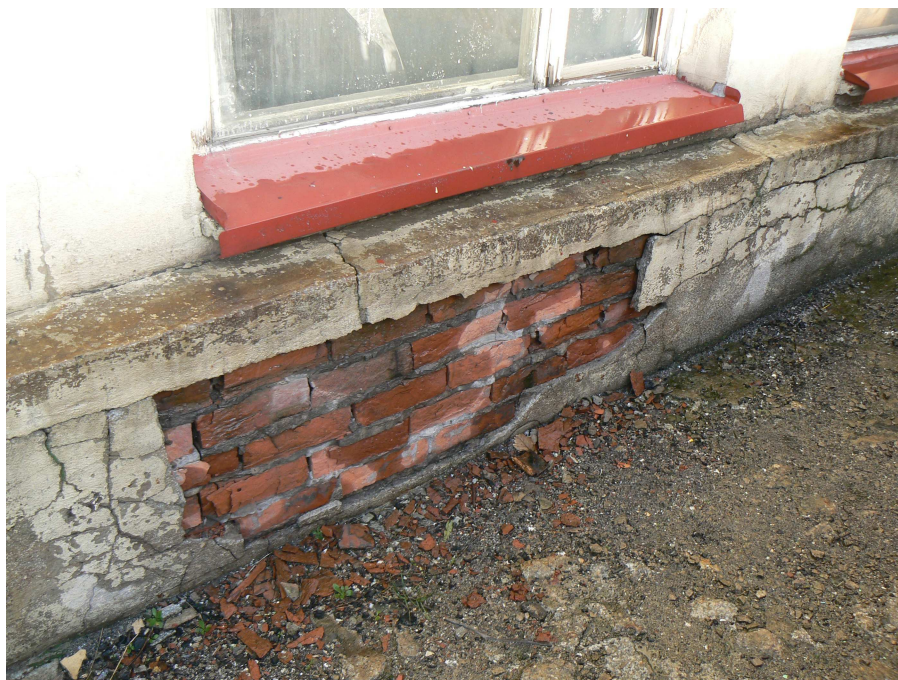
- miejscowe zawilgocenia ścian przyziemia budynków kompleksu (zlasowana cegła na ścianie przyziemia przy kotłowni fot. Nr 1 ) ,
- uszkodzenie płyty żelbetowej która pełni rolę zadaszenia nad galerią przed głównym wejściem do budynku szkoły ( fot. Nr 4) ,
- liczne spękania ścian nośnych w okolicach klatek schodowych ,
- pęknięcia posadzek spoczników schodów płytowych ( fot. Nr 6) ,
- miejscowe zastoiska wody na stropodachu budynku głównego szkoły ,
- miejscowe odspojenia tynków wewnętrznych sufitu na korytarzach ( nieodpowiednia przyczepność do podłoża ) ,
- rozszczelnienie górnej części konstrukcji komina murowanego z cegły (komin wolnostojący , przyległy do bocznej ściany budynku , komin spalinowy z kotłowni- fot. Nr 3 ) ,
- uszkodzone piony spustowe wody opadowej ,
- niedrożne spusty kanalizacji deszczowej – fot. Nr 2 ( zawilgacanie ścian) ,

**Fot. NR 1 . ZLASOWANA I ZAWILGOCONA CEGŁA ŚCIAN PRZYZIEMIA**

- zbić zawilgocone tynki zewnętrzne , po osuszeniu otynkować ściany tynkiem cem.-wapiennym ,
- przemurować górną część komina z kotłowni cegłą klinkierową KLASY 25 na zaprawie cem. - wapiennej ( przemurować do miejsca gdzie występuje rozszczelnienie spoin pomiędzy ceglami - patrz fot. nr 3 ) ,

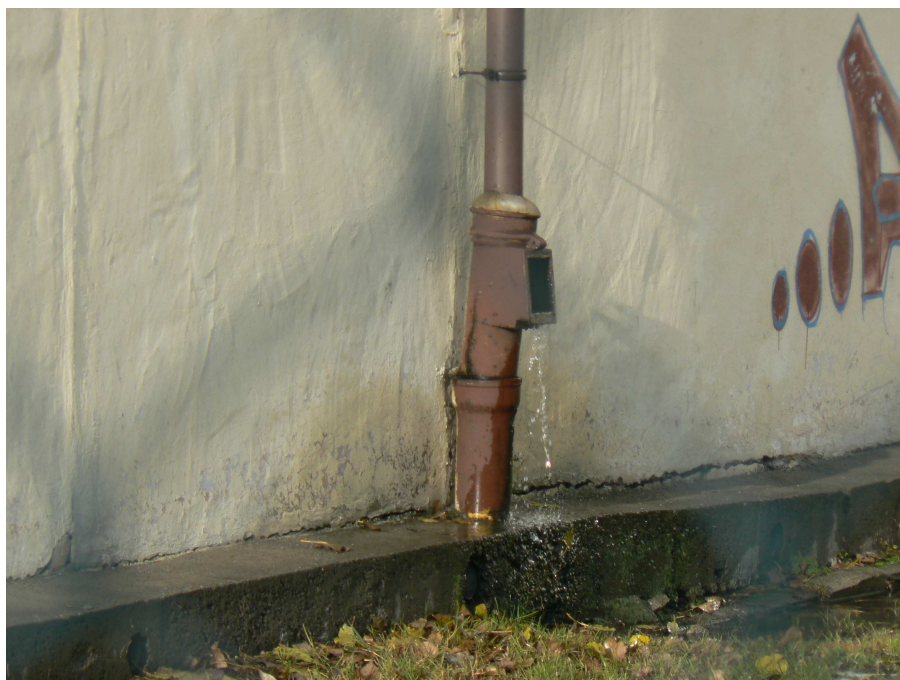
**Fot. NR 2 . ZATKANY PION SPUSTOWY DO KANALIZACJI DESZCZOWEJ**

- uszczelnić piony spustowe do kanalizacji deszczowej ,
- wymienić uszkodzone rynny i rury spustowe ,
- usunąć zastoje wody z dachu ,
- uszczelnić przecieki stropodachów ,
- zbić luźne tynki wewnętrzne (sufitów) na korytarzach i uzupełnić nowym tynkiem cementowo – wapiennym ,
- sprawdzić przyczepność wszystkich tynków wewnętrznych ,

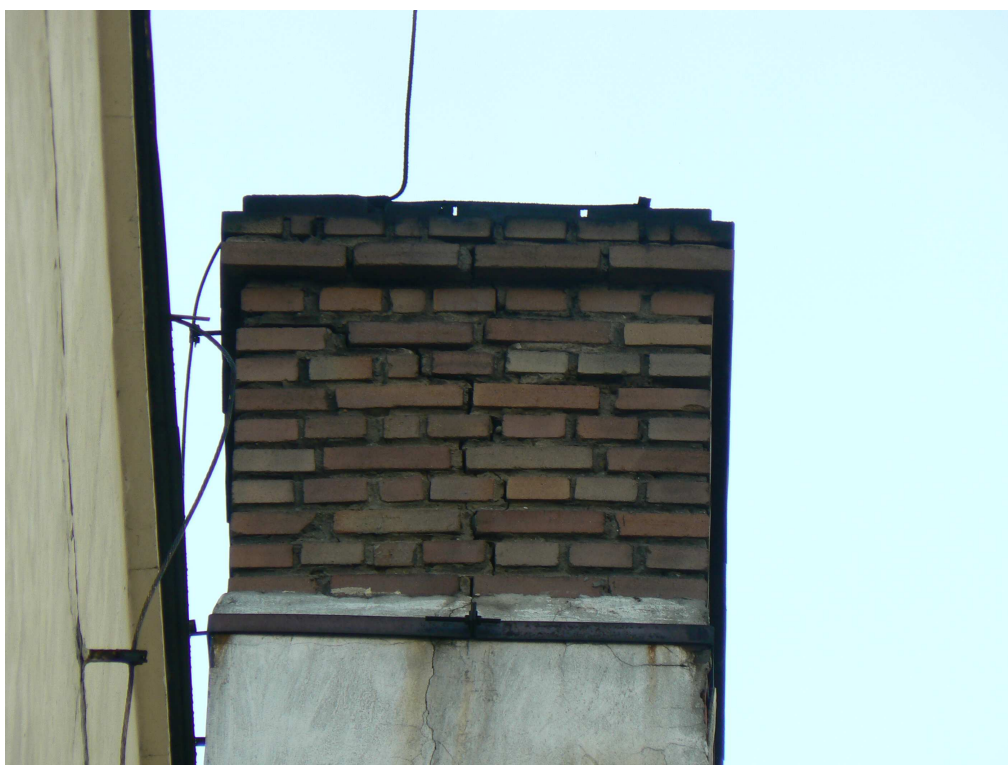
**Fot. NR 3 . ROZSZCZELNIENIE KONSTRUKCJI KOMINA**

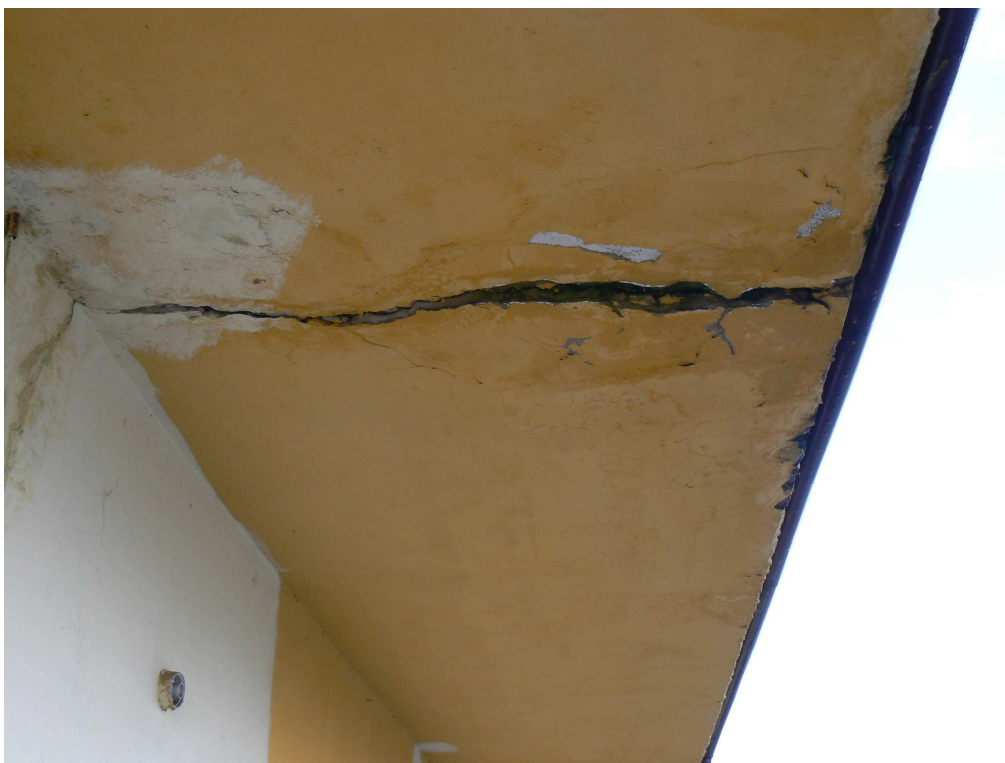
**Fot. NR 4 . USZKODZENIE PŁYTY DASZKU (PRZY GŁÓWNYM WEJŚCIU)**

- tynkowanie i malowanie ścian i sufitów ,
- naprawić uszkodzoną konstrukcję żelbetową zadaszenia przy głównym wejściu (płyta wspornikowa nad galerią przed wejściem do budynku szkoły . Do naprawy zastosować system np. firmy PAGEL , całość procesu wykonać wg. wytycznych producenta ) ,

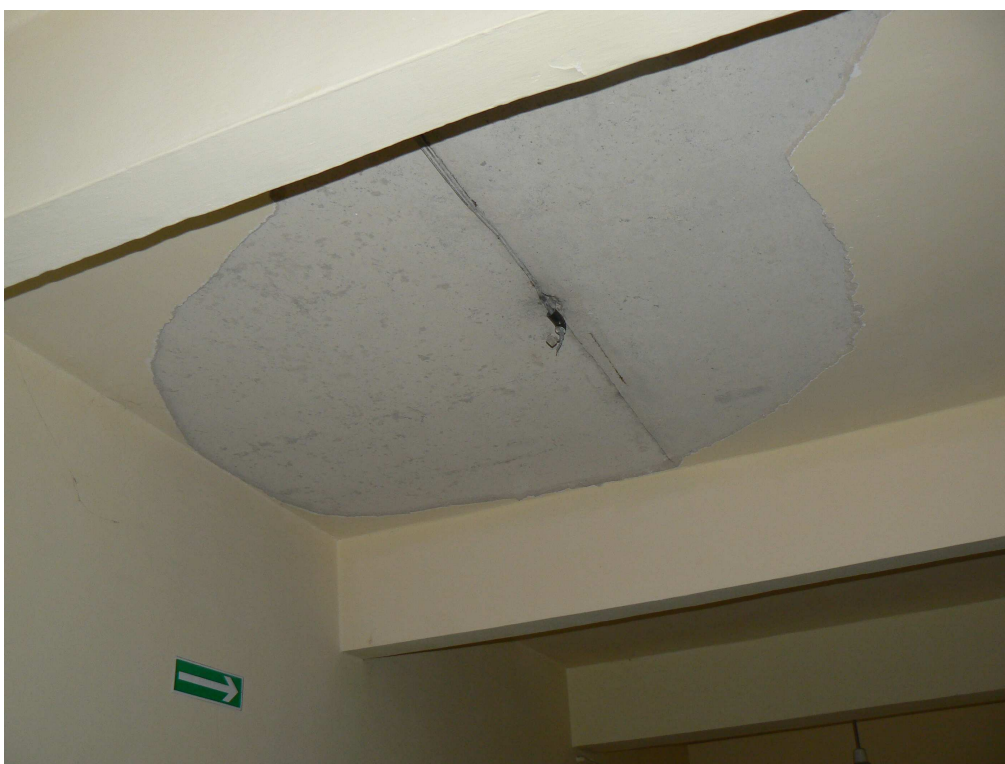
**Fot. Nr 5 . ODSPOJONY TYNK SUFITU NA KORYTARZU**

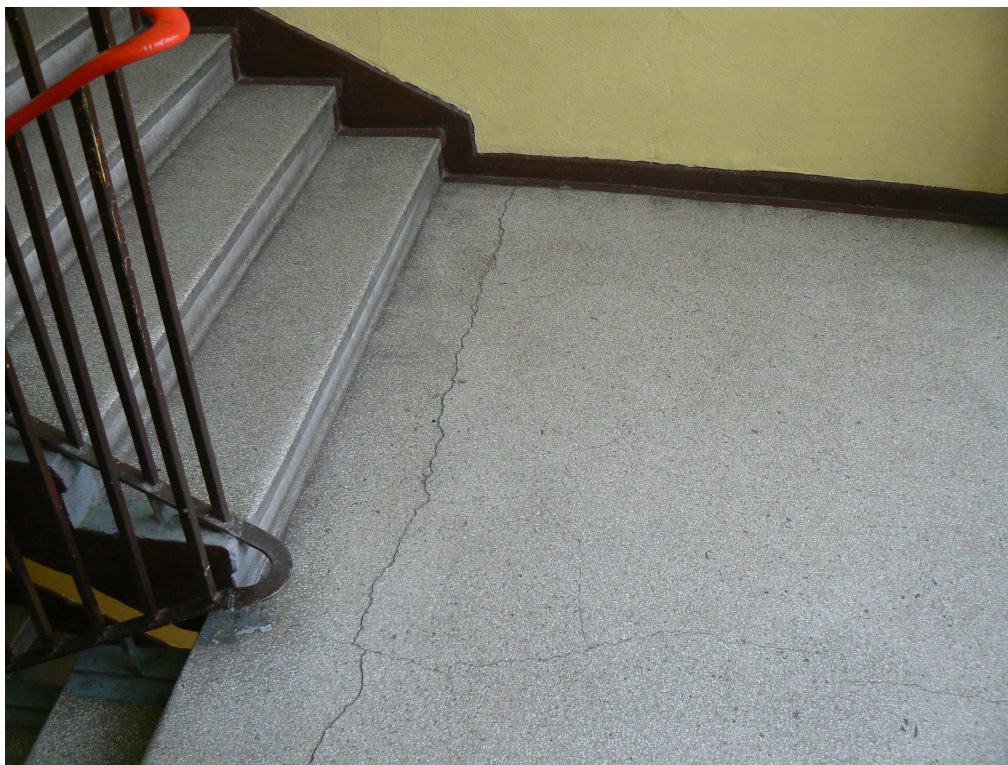
**Fot. Nr 6 . PĘKNIĘCIE SPOCZNIKA NA ŁĄCZENIU Z PODCIĄGIEM**

- zamontować dylatacje z tworzyw sztucznych na wewnętrznych łączeniach prefabrykatów oraz na spocznikach w miejscu pęknięć na styku płyty spocznika z podciągami ( zastosować dylatacje PCV np. firmy TALO, szczegóły montażu wg. wytycznych producenta ) ,

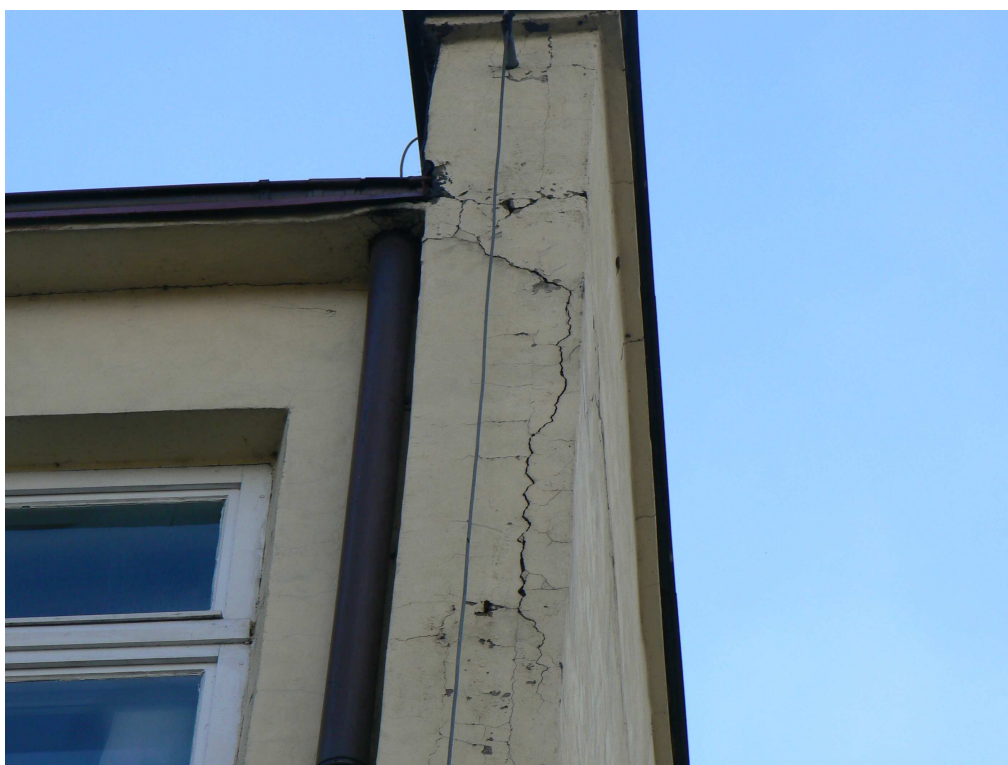
**Fot. Nr 7 . ROZWARSTWIENIE ŚCIANY ZEWNĘTRZNEJ**
