Przedmiotem opracowania jest budynek Ośrodka Zdrowia przy ulicy Lubawskiej 26 w Chełmsku Śląskim.

### 1.4. Cel i zakres opracowania

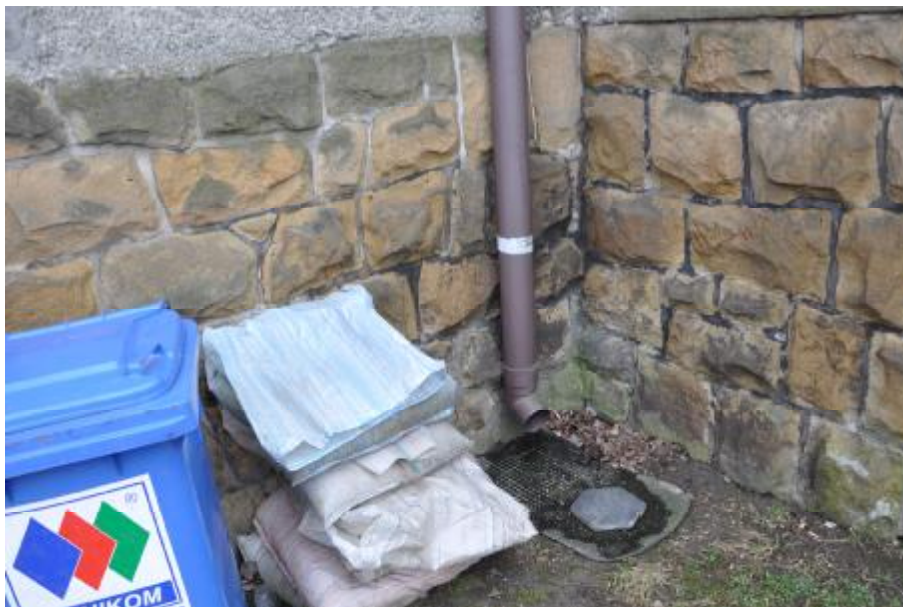
Na ogólne zawilgocenie ścian piwnic w części przyziemia na zewnątrz i od strony wewnętrznej decydujący wpływ ma niewłaściwy stan izolacji pionowej i poziomej ścian oraz poziomej posadzek (Fot. 8,9,10,16,17), oraz braki opaski betonowej i brak drożności kanalizacji deszczowej. Ponadto do czasu wykonanego remontu pokrycia dachowego rynien i rur spustowych nieskuteczne odprowadzenie wód opadowych. Powyższe wady techniczne powodowały a obecnie częściowo dalej powodują nieskuteczne odprowadzenie wód opadowych w wyniku czego w dalszym ciągu występuje zamakanie ścian.

Fot. 5. Widok na ściany przyziemia obłożone płytką kamienną z piaskowca. Brak opaski z warstwą odwadniającą

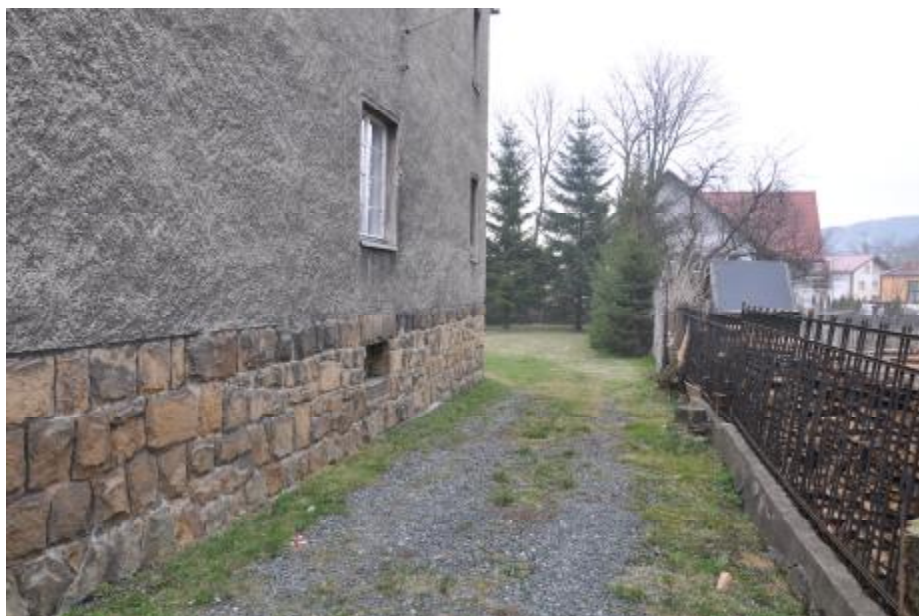
Fot. 6. Elewacja boczna wraz z przyziemiem . Brak opaski i warstwy dwadniającej.

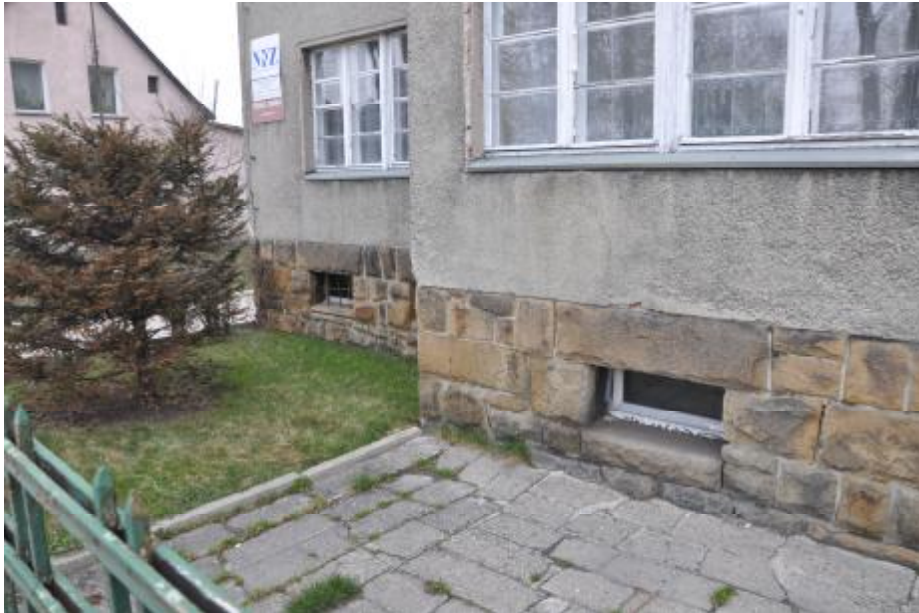
Fot. 7. Widok na elewację frontową . Występują miejscowe pęknięcia na elewacji.

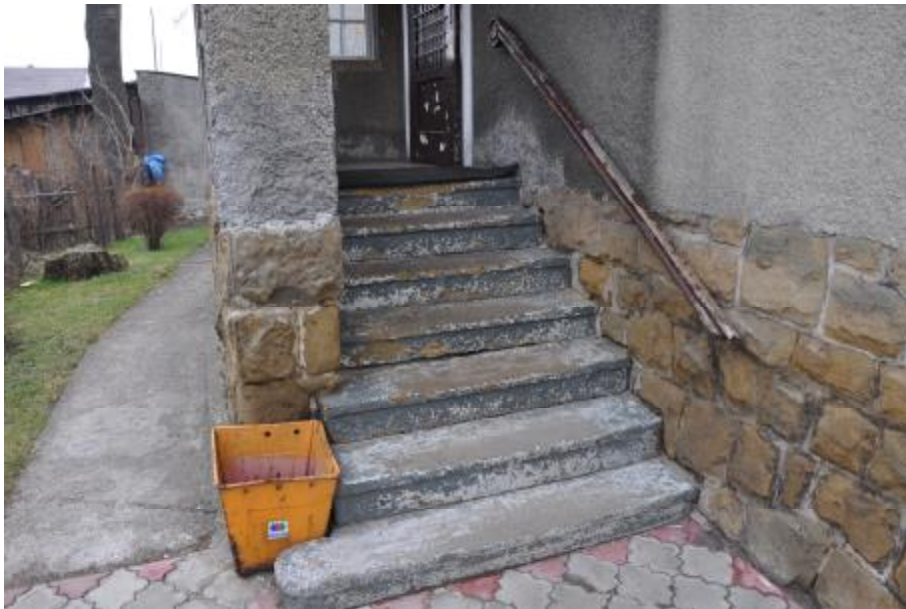
Schody wejściowe do budynku wykonane są z bloków kamiennych.(fot.8) Wymagają oczyszczenia i za spoinowania- stan średni. Schody do piwnicy wylewane betonowe -stan zadowalający.(fot.9) Schody na kondygnacje nadziemne drewniane (fot.10,18) , nie wykazują nadmiernych ugięć, pęknięć, czy zużycia eksploatacyjnego. Balustrada schodowa nie posiada wymagane wysokości 110cm. Stan –średni. Schody z poddasza na poziom strychu drewniane nie posiadają odgraniczenia strefy p.pożarowej drzwiami o odporności ogniowej EI 30.(fot.29) Stan – niezadowalający.

Fot. 8. Widok na kamienne schody wejściowe.

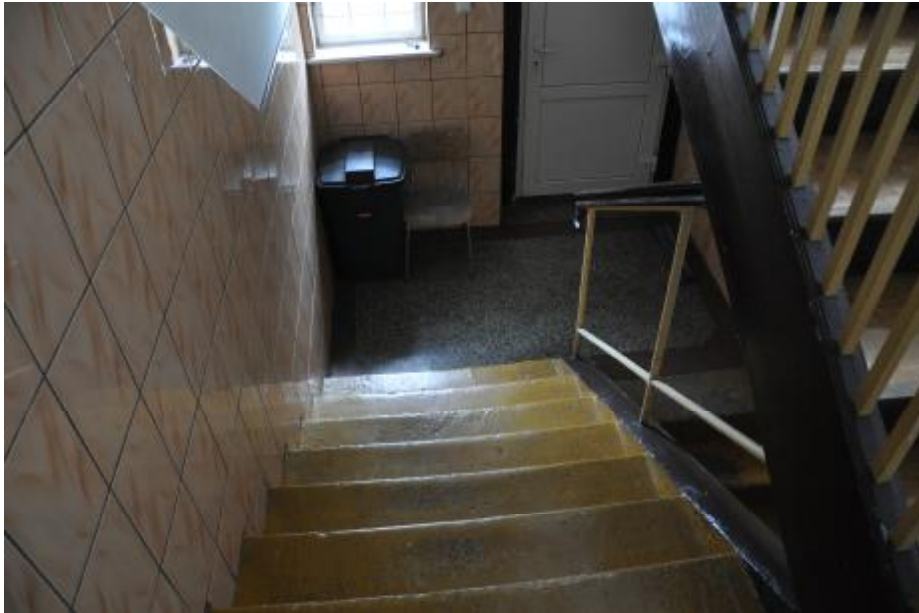
Fot. 9. Widok na schody betonowe do piwnicy.

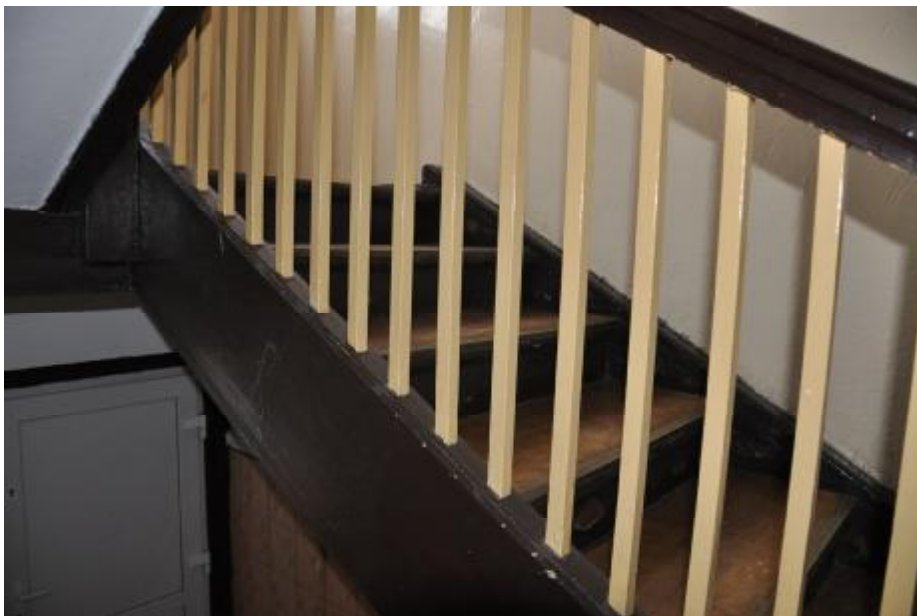
Fot. 10. Widok na schody drewniane klatki schodowej Poziom parteru.

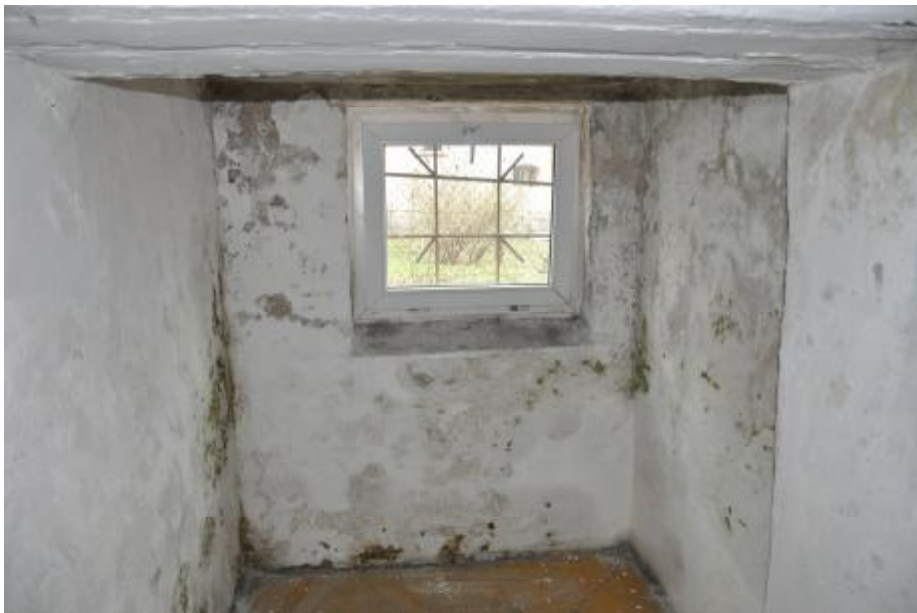
Fot.11. Pomieszczenie piwniczne nr 03. Widoczne zawilgocenia na ścianie zewnętrznej i ścianach wewnętrznych działowych

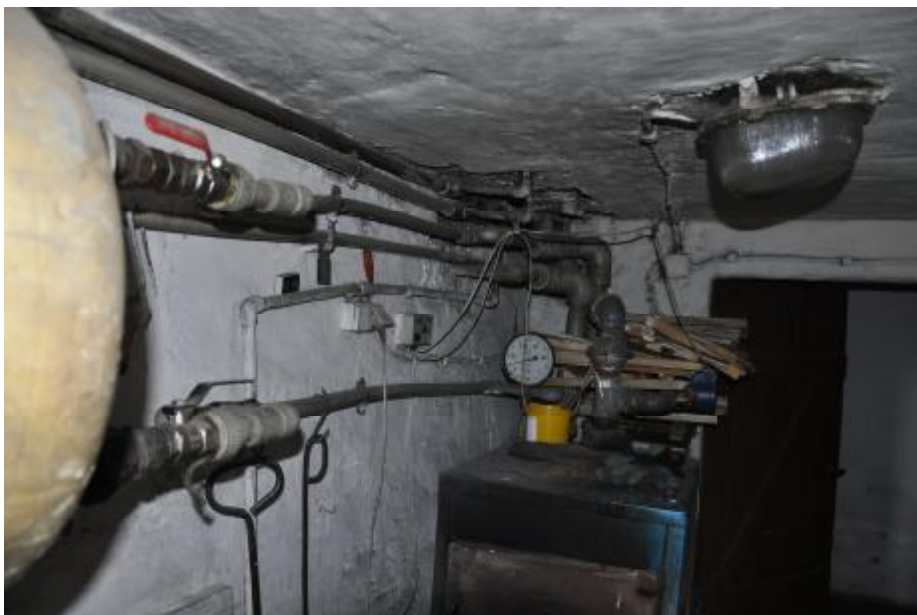
Budynek ogrzewany jest kotłem na paliwo stałe typu „ZIĘBIEC” o mocy 28kW w obiegu wymuszonym. Rok budowy kotła 1998. ( fot.13,14) Brak automatyki pogodowej i sterowniczej. Aktualnie ze względu na zły stan techniczny instalacji pomieszczenia na poddaszu nie są ogrzewane. Skład opału na koks zlokalizowany jest w piwnicy pom nr 06.(fot.12) Instalacja grzewcza jest przestarzała, niezaizolowana. Grzejniki różnego typu z przewagą typu żeliwnego z zamontowanymi częściowo zaworami termostatycznymi(fot.31). Rury zasilające i powrotne typu PVC niezaizolowane. Występują miejscowe nieszczelności na połączeniach rur. Ogólny stan instalacji niezadowalający, wymagający modernizacji i wymiany.

Fot. 13. Kotłownia. Widok na kocioł grzewczy typu „ZIĘBIEC” o mocy 28kW wraz z instalacją

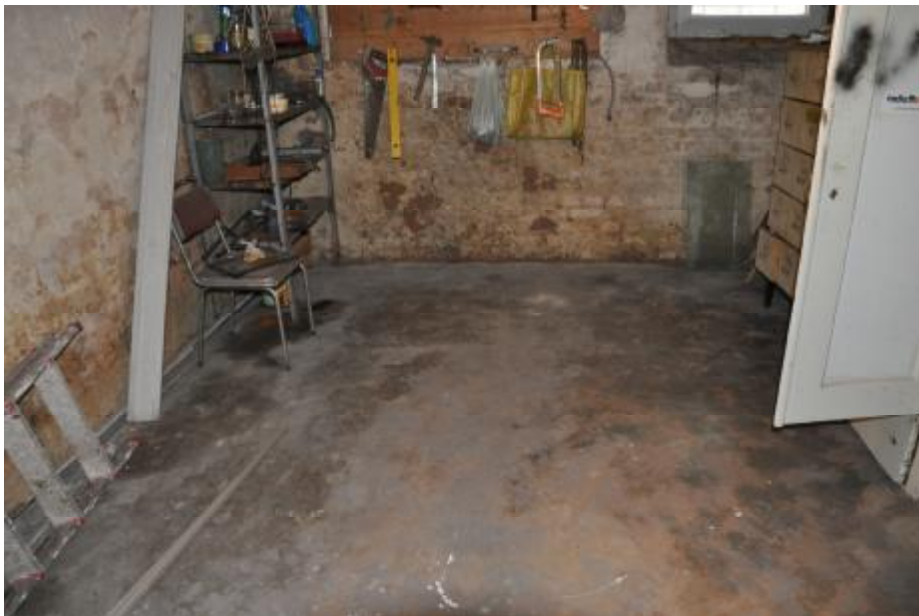
Fot.16. Piwnica pom. nr 07. Widok na zawilgocone ściany.

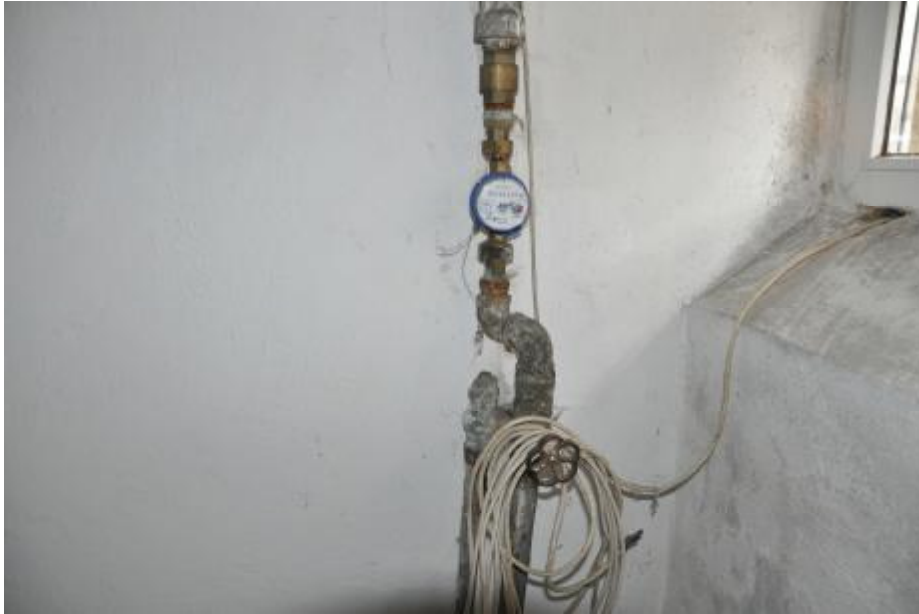
Ogólnie instalacja wodno-kanalizacyjna jest w stanie średnim i niezadowalającym. Rurociągi wraz z przyłączem i licznikiem wody są niezaizolowane. Na przyłączeniu nie zamontowano zaworu antyskażeniowego (fot.17). Instalacja kanalizacyjna z rur żeliwnych i PCV o znacznym stopniu wyeksploatowania, sprawna technicznie. Piony kanalizacyjne nie zabudowane (fot.24). Ścieki odprowadzane są do kanalizacji ogólnospławnej.

Fot. 17. Piwnica. Pomieszczenie przyłącza wody.

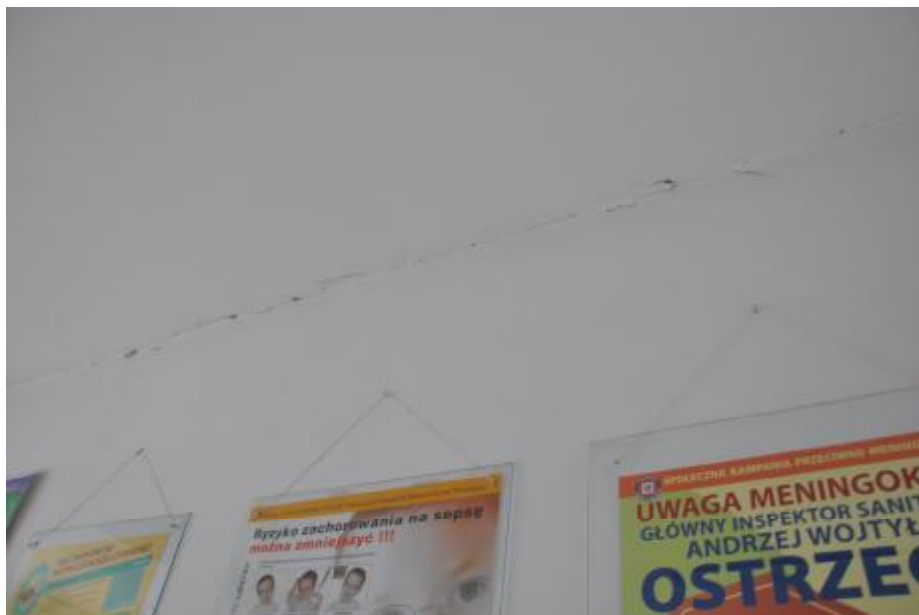
**Ogólnie stan stropów należy ocenić jako średni z jedną uwagą polegającą na dodatkowej powtórnej ocenie stropu w pomieszczeniach 24 i 28 I pietra po wykonaniu uzupełnienia i zaspachlowania pęknięć.**

Fot. 21. Piętro I .Pom. 24. Widoczne spękania tynku na połączeniu ściany zewnętrznej i stropu . Stan niezadawalający .

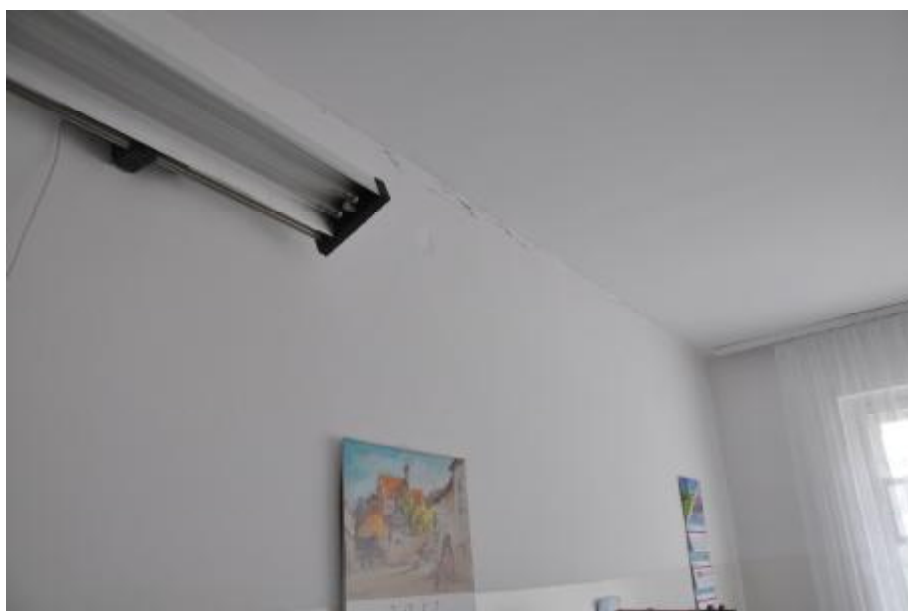
Fot. 22. Piętro I Pom. nr 28 . Widoczne spękania tynku w części przysufitowej . Stan niezadawalający

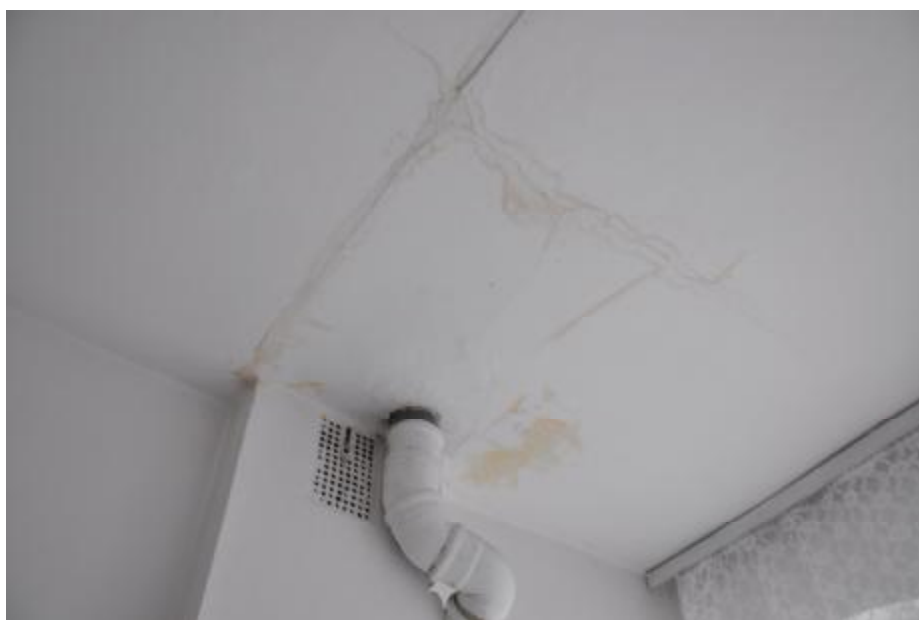
Fot. 24. Piętro I. Pom. nr 22 – WC . Widok na zacieki na stropie spowodowane nieszczelnością pionu instalacji kanalizacyjnej.

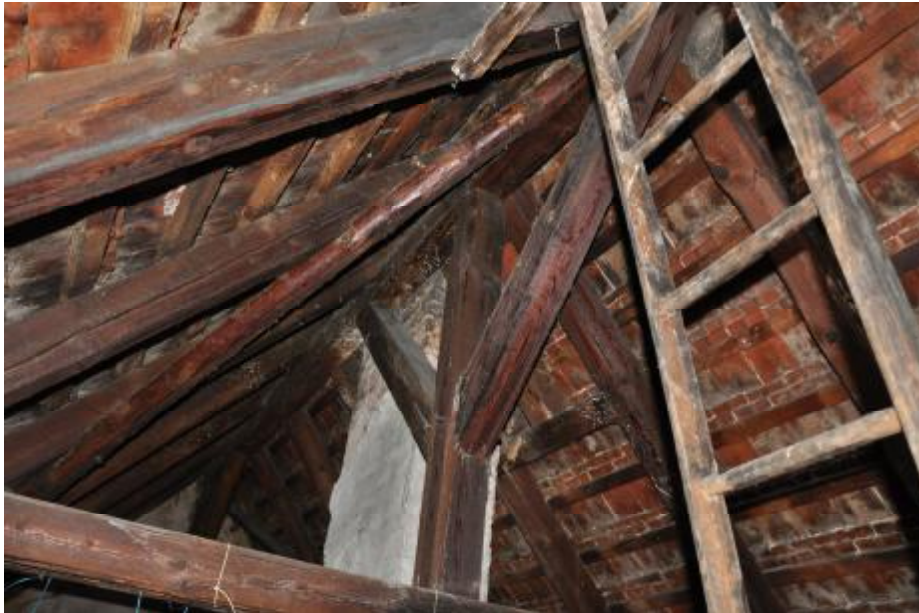
Konstrukcja dachu krokwiowo-słupowa z płatwią kalenicowa (fot.27) wykonana z drewna iglastego. Dach jest usztywniony jest zastrzałami z belek o wymiarach 12x 14 cm. Wymiary głównych elementów konstrukcji są następujące: krokwie 12x 14cm w rozstawie 75-90cm, płatem 15cmx 22cm, zastrzały 12x14cm

Fot. 27. Strych . Konstrukcja dachu .Widok na konstrukcję słupa wsporczego płatew Kalenicową.

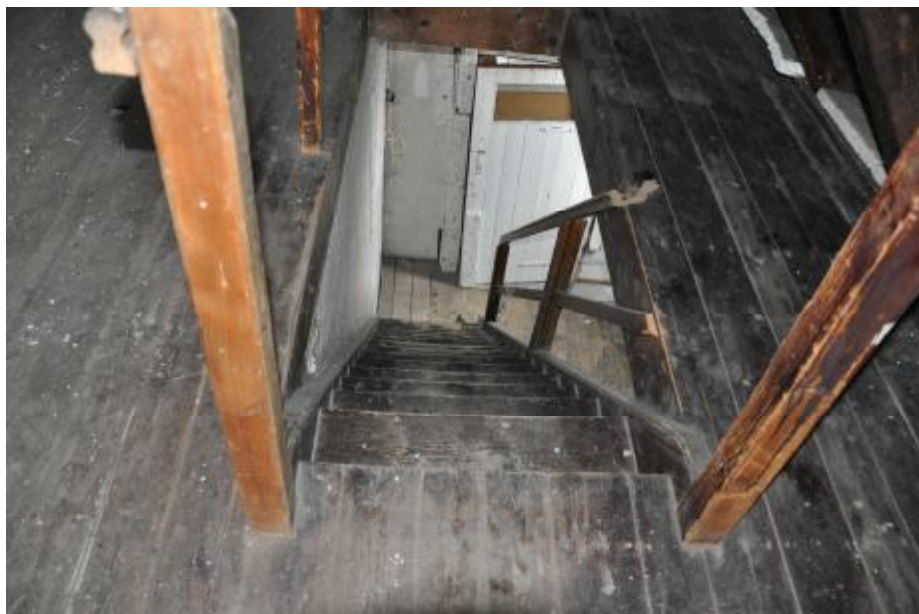
Fot. 29. Widok na schody wejściowe na strych z poziomu poddasza.

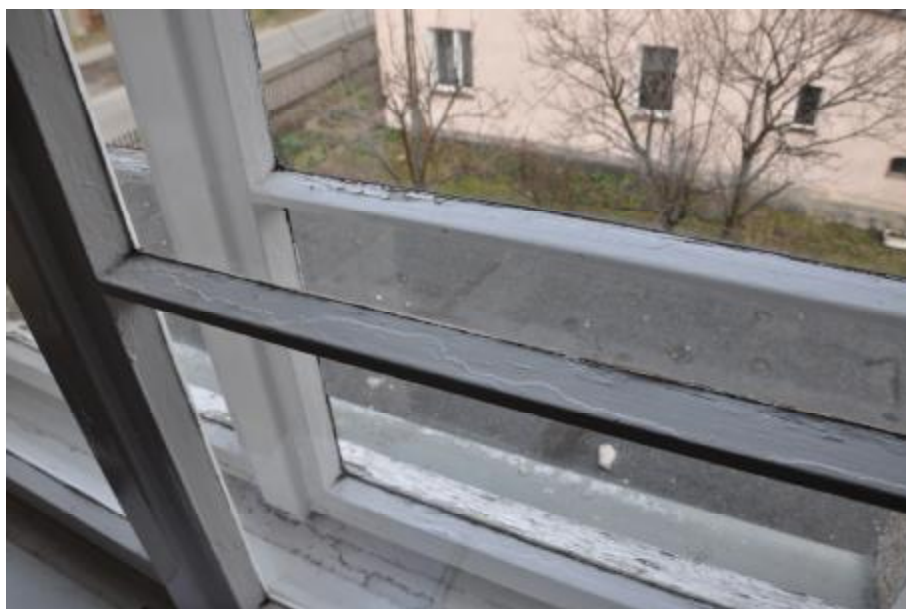
W budynku zamontowane są dwa typy okien nowe w części piwnicznej typu PVC o wymaganym współczynniku izolacyjności cieplnej oraz stare okna skrzynkowe . **Stara stolarka okienna jest wypaczona , nieszczelna o niskiej izolacyjności cieplnej. Wymieniona stolarka typu skrzynkowego nie nadaje się do dalszej eksploatacji i powinna zostać wymieniona w czasie najbliższego remontu z zachowaniem aktualnego układu i wyglądu.** Drzwi wewnętrzne płycinowe w zasadzie nadające się do renowacji. Drzwi zewnętrzne do piwnicy typu PVC w dobrym stanie technicznym natomiast drzwi wejściowe główne wymagają wymiany.

Fot. 30. Widok na okno typu skrzynkowego

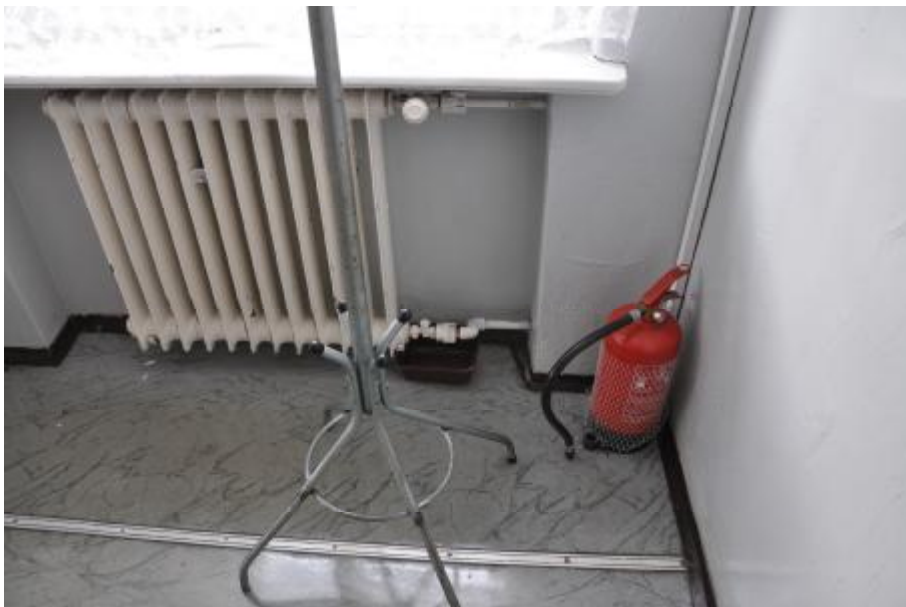
Fot. 31. Widok na typowy grzejnik dla zastosowanego systemu instalacji co. Widoczny przeciek na złączu grzejnika i powrotu.

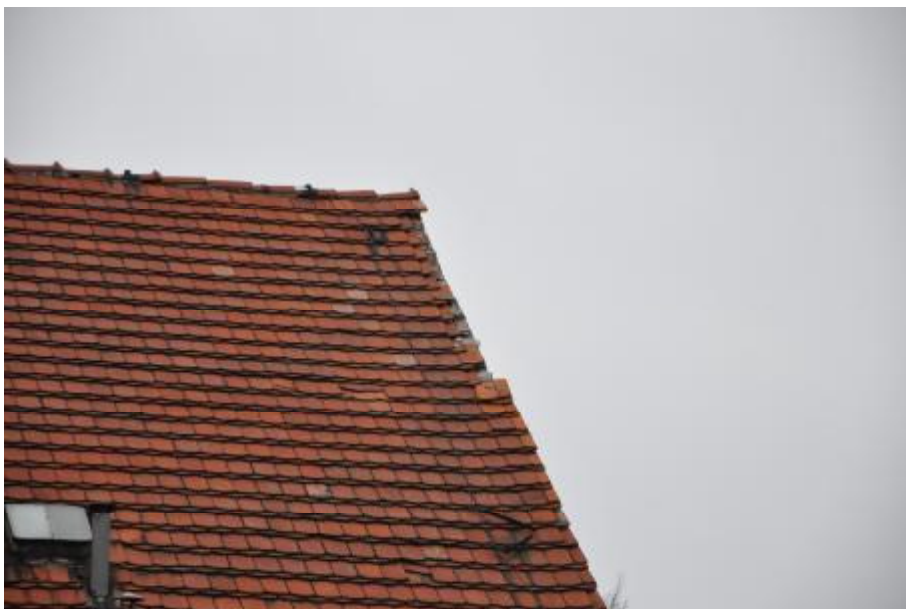
Pokrycie dachowe wykonane jest z dachówki karpiówki ceramicznej ułożonej w koronkę. Na dachu widoczne są co najmniej dwa rodzaje dachówek, wynika to z różnicy kolorów. Świadczyć to może że w przeszłości dachówki były przekładane. Ogólnie dachówki są częściowo uszkodzone a miejscowo występują jej braki.(fot.32-34). Ponadto pokrycia dachowe nie zakończone jest częścią okapową w wyniku czego końcowe dachówki pokrycia są mocowane zaprawą do części szczytowej ścian zewnętrznych.(fot. 33,35) Rozwiązanie takie jest wadliwe i powoduje powstawanie

Fot. 32. Widok na połąć dachową . Widoczne liczne ubytki w pokryciu dachówką karpiówką.

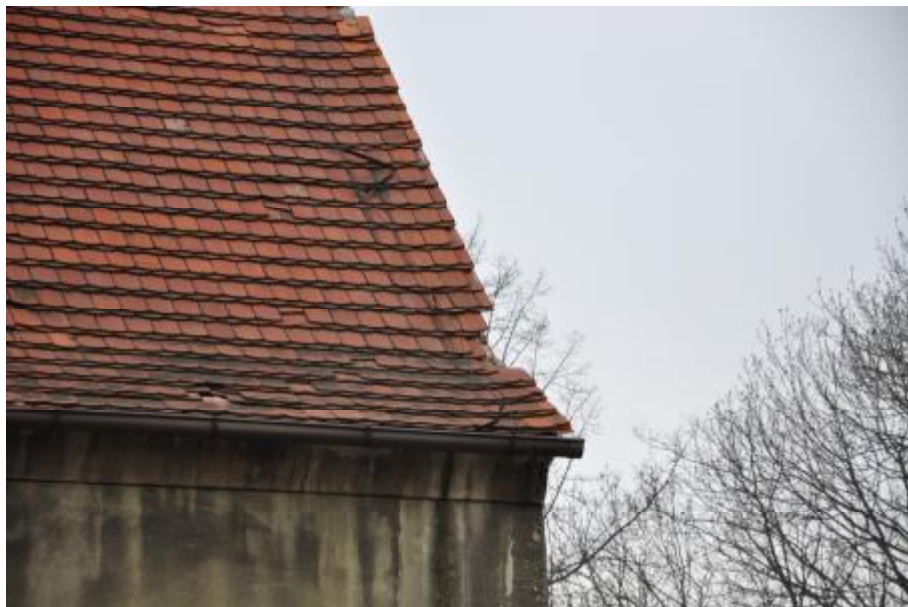
licznych ubytków dachówki w skrajnych częściach dachu wraz zamakaniem ścian szczytowych.

Fot. 33. Widok na pokrycie dachowe .Liczne ubytki dachówek skrajnych pokrycia oraz zły stan instalacji odgromowej .

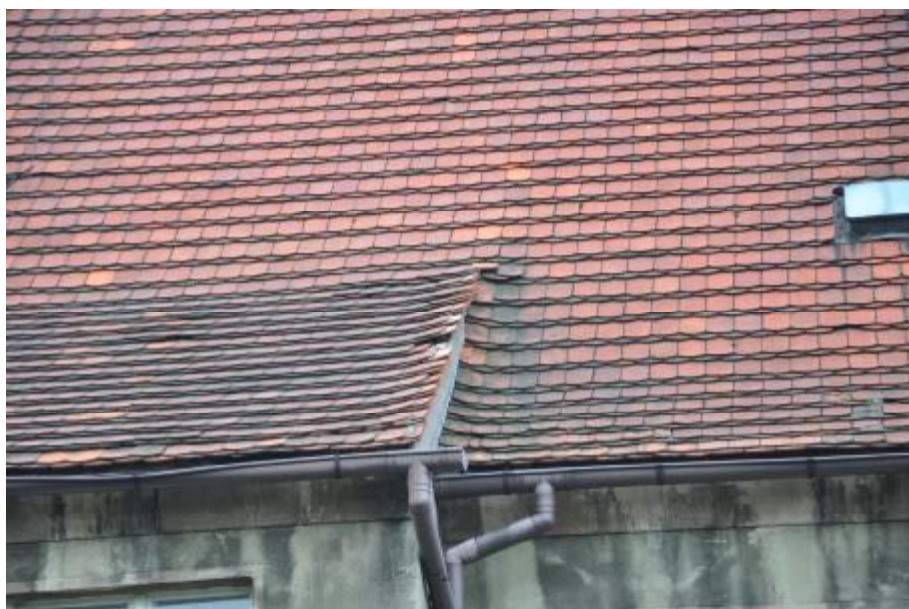
Fot. 34. Kolejny widok pokrycia dachowego od strony ogrodu.

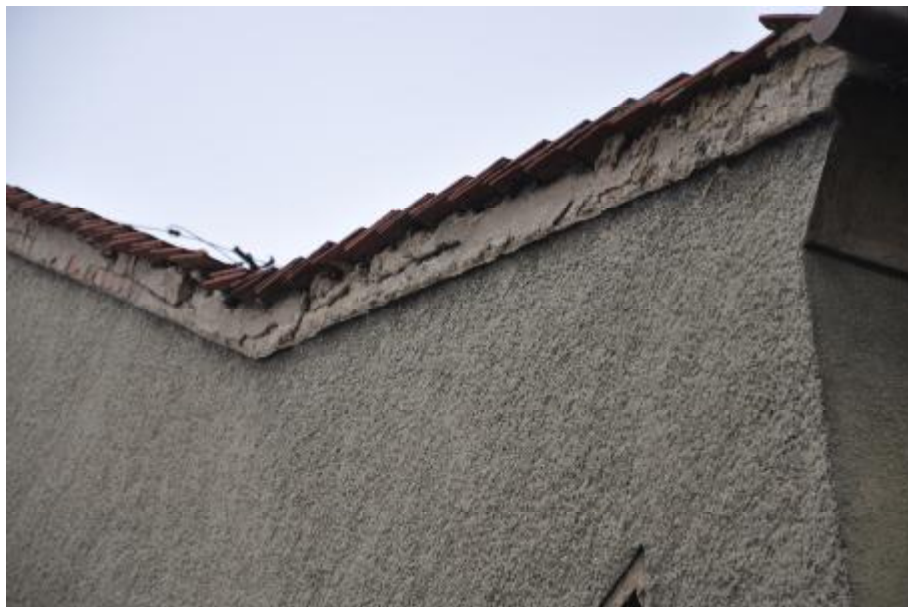
Fot. 35. Widok na wadliwe wykonanie zakończenia pokrycia dachu z ścianą . Brak części okapowej powoduje podciekanie na elewację oraz osłabienie mocowania dachówek skrajnych które w konsekwencji wypadają.
