ORZECZENIE TECHNICZNE

Przedmiot orzeczenia: Stropodach realizowanej przybudówki szkoły podstawowej w Lubawce

Adres obiektu: dz. nr 708, 709, 701 i 711
Lubawka

DATA OPRACOWANIA: maj 2012 r.

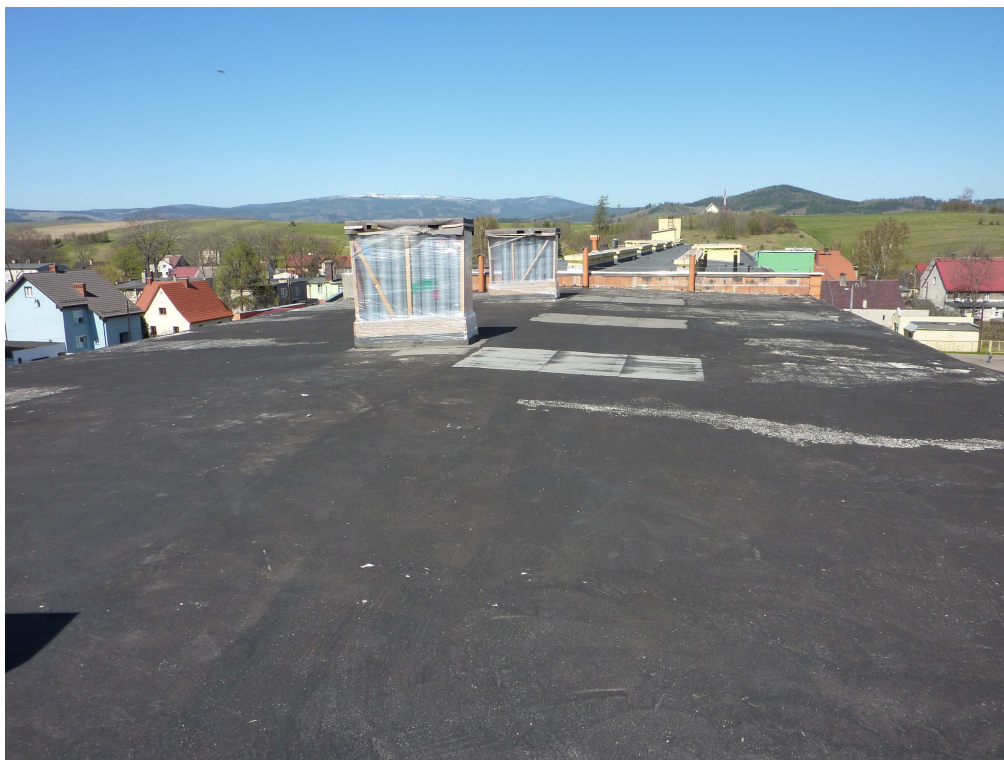
a) pierwotna nawierzchnia wykonana w trakcie betonowania stropodachu charakteryzująca się dobrą wytrzymałością, gładkością i równością. Na tych fragmentach warstwa naniesionego bitumu uległa miejscowemu złuszczeniu i częściowemu splukaniu, którego wielkość szacuje się na 40-60%. Brak jest oznak uszkodzenia warstwy nadbetonu

Fot. 1. Widoczne miejsca wyłukanej powłoki bitumicznej

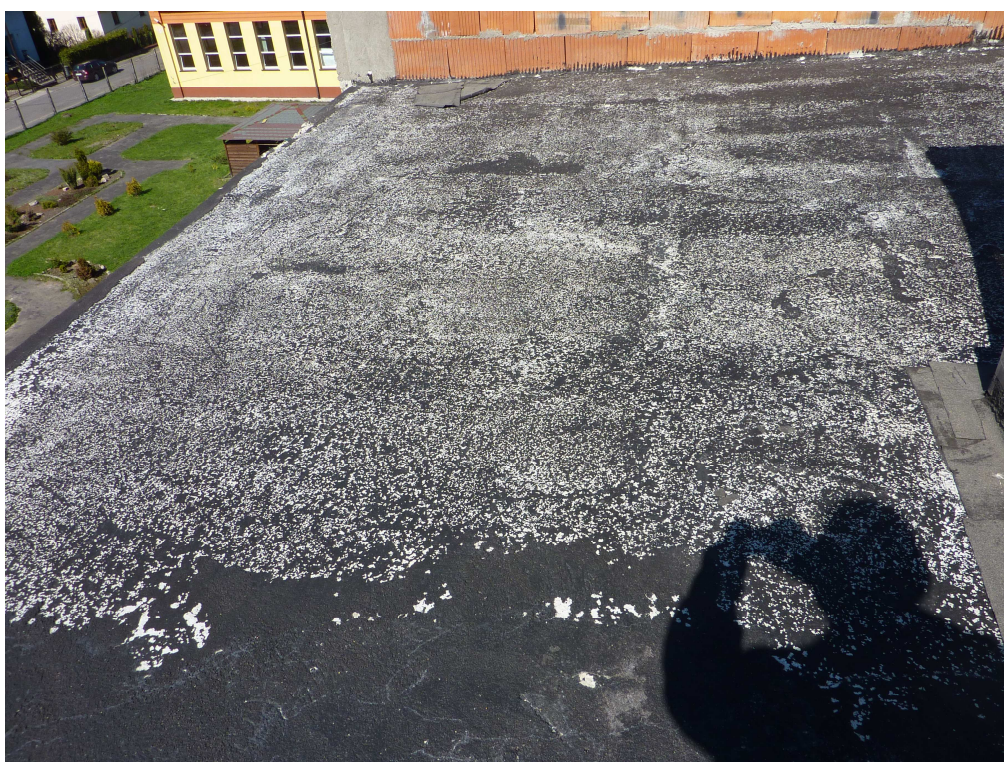
Fot. 2. Jak wyżej

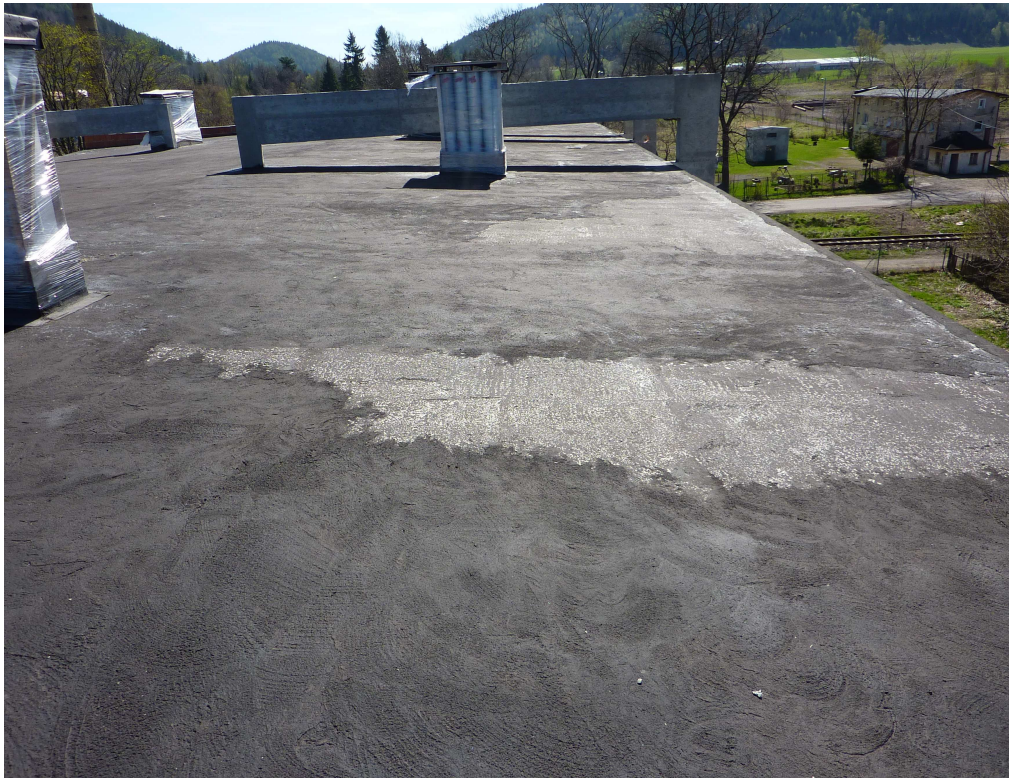
Fot. 3. Jak wyżej

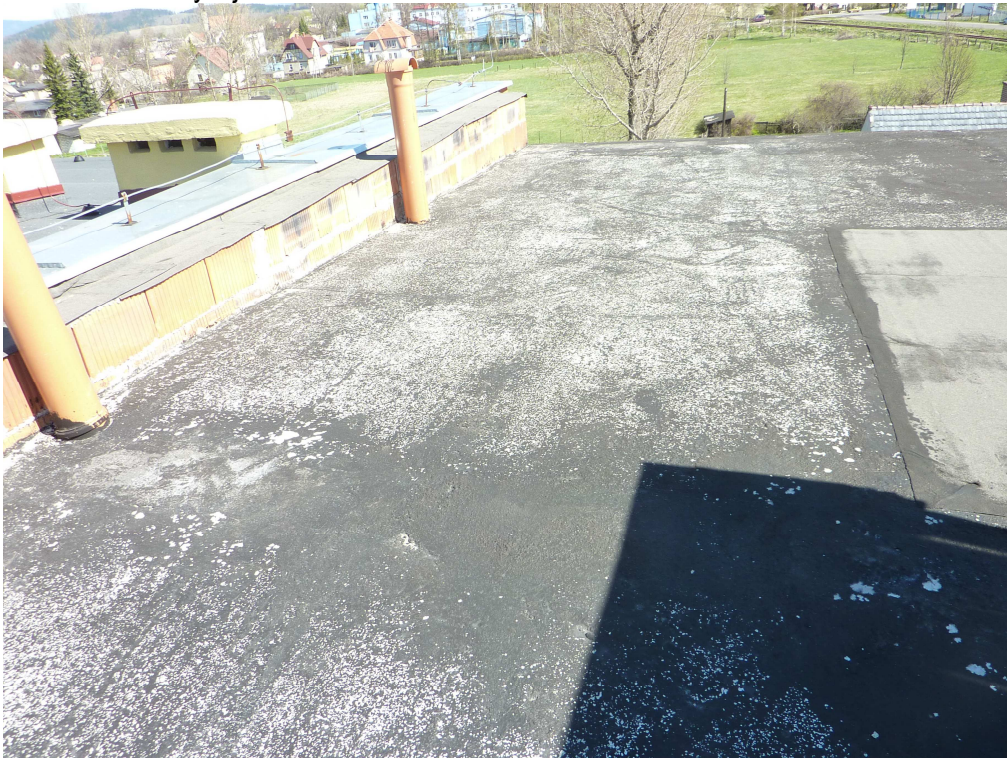
Fot. 4 Jak wyżej.

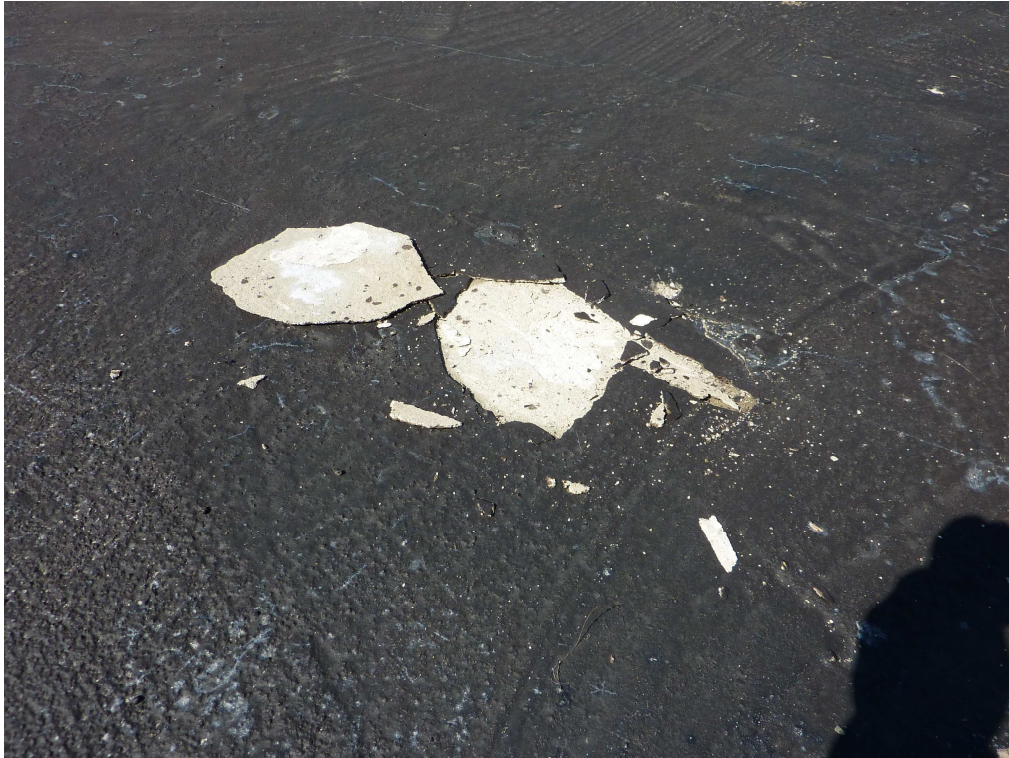
b) wtórna nawierzchnia powstała przez wykonanie szlichty na wcześniej wykonanym nadbetonie w miejscach jego uszkodzenia przez powierzchniowe splukanie świeżego nadbetonu wodą opadową lub stwierdzonych nierówności. Prace te wykonano przy użyciu zaprawy cementowej o rzadkiej konsystencji. Grubość wykonanej warstwy waha się od około trzydziestu milimetrów do zera. Przyczepność warstwy bitumu do wykonanej szlichty jest zadowalająca, natomiast w wielu miejscach w tym szczególnie w strefach okapowych stwierdzono punktowe odspojenie szlichty od podłoża pierwotnego, zwłaszcza tej cienkiej gr. do 2-3 mm. W miejscach tych woda opadowa swobodnie penetruje na styku spękanej szlichty z podłożem betonowym.

Fot. 5. Widoczna łuszcząca się i spękana szlichta cementowa

W związku z przewidywaną kontynuacją robót - wykonanie docelowego docieplenia i pokrycia wraz z wykonaniem pozostałych elementów dachu należy przewidzieć wymianę odspojonej (głuchej) szlichty cementowej. Z uwagi na niewielkie grubości szlichty prace te należy przeprowadzić z zastosowaniem właściwego materiału np. Ceresie CD 24 – szpachlówka do napraw betonu do 5 mm oraz Ceresie CD 25 drobnoziarnista zaprawa do napraw betonu gr. 5 do 30 mm

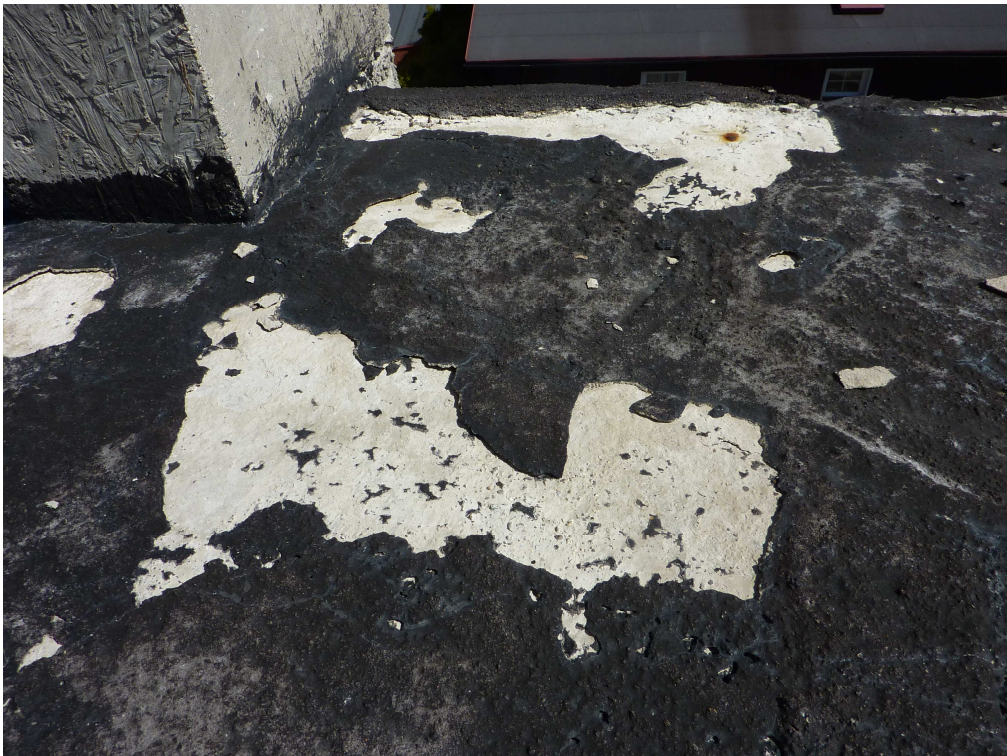
Fot. 6. Jw.

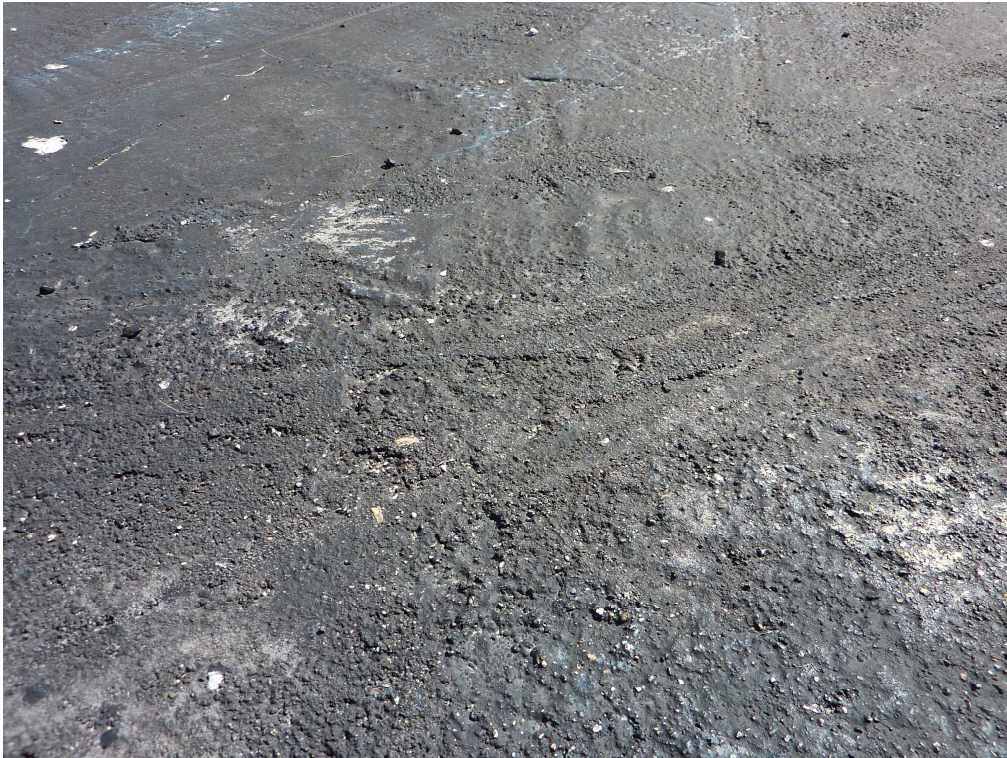
Fot. 7. Miejscowe nierówności szlichty cementowej

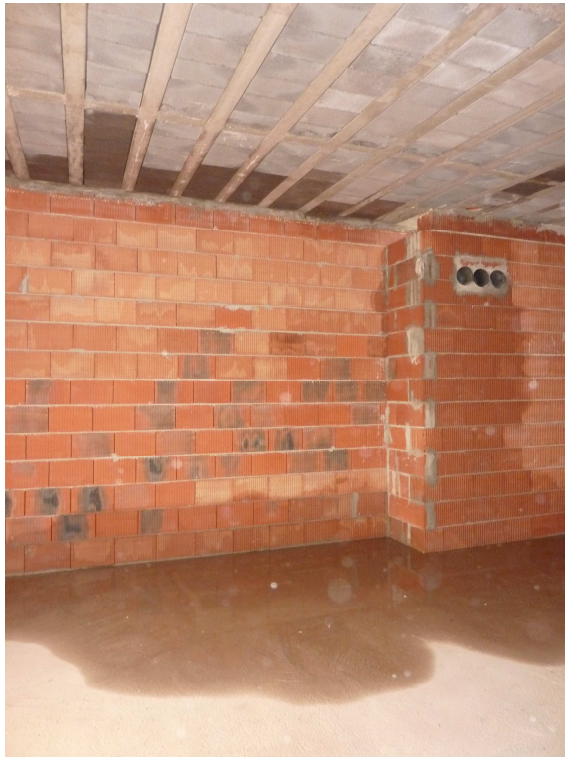
Poza wymienionymi powyżej przyczynami przecieków miejscem znacznego wcieku wody do wnętrza obiektu są kominy wentylacyjne, których doraźne zabezpieczenie na tym etapie realizacji było utrudnione.

Fot. 8. Widoczna przecieki wodą opadową przez stropodach i komin wentylacyjny

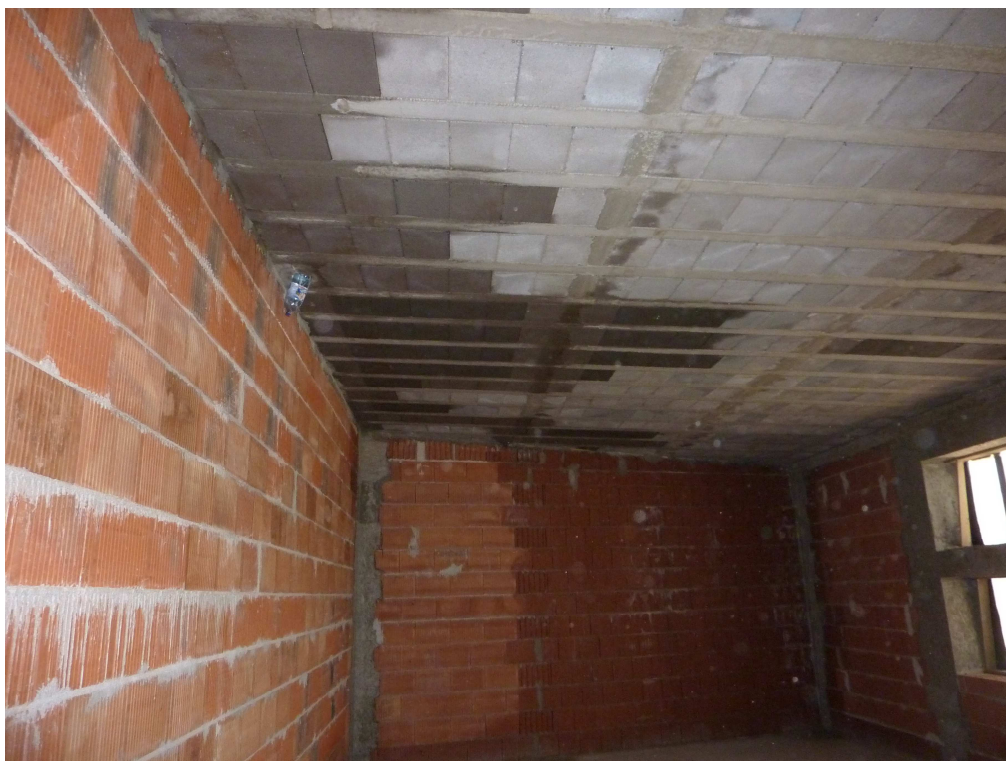
Po dokonanych przeglądzie ogólny stan techniczny konstrukcji rozbudowy uznano za dobry. Brak jest w szczególności widocznych zarysowań, spękań, nadmiernych przemieszczeń. Stwierdzono natomiast zalania wodą opadową poszczególnych pomieszczeń. Jest to wynikiem niedostatecznego zabezpieczenia stropodachu na czas przerwy w realizacji robót.

Fot. 9. Widoczne zacieki wodą opadową na stropie i ścianie
