<i>Stadium:</i>	OPINIA TECHNICZNA
<i>Temat:</i>	Ocena stanu technicznego elementów budynku Ośrodka Zdrowia w Chelmsku Śląskim
<i>Adres zadania:</i>	Chelmsko Śląskie, ul. Lubawska 26 dz.nr 35, AM1, obręb 0004-Chelmsko Śląskie
<i>Zamawiający:</i>	Gmina Lubawka Plac wolności 1, 420 Lubawka

Jelenia Góra, kwiecień 2012r

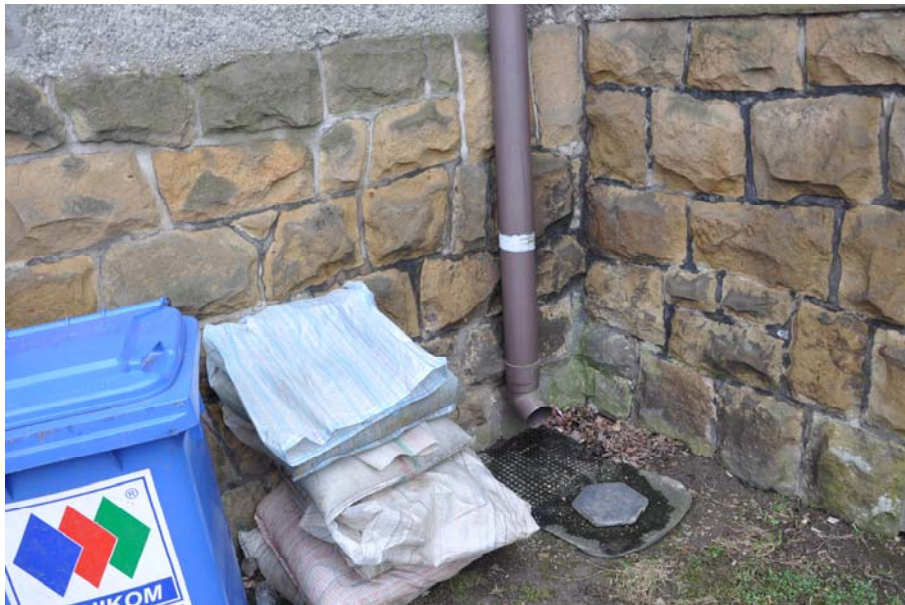
Na ogólne zawilgocenie ścian piwnic w części przyziemia na zewnątrz i od strony wewnętrznej decydujący wpływ ma niewłaściwy stan izolacji pionowej i poziomej ścian oraz poziomej posadzek (Fot. 8,9,10,16,17), oraz braki opaski betonowej i brak drożności kanalizacji deszczowej. Ponadto do czasu wykonanego remontu pokrycia dachowego rynien i rur spustowych nieskuteczne odprowadzenie wód opadowych. Powyższe wady techniczne powodowały a obecnie częściowo dalej powodują nieskuteczne odprowadzenie wód opadowych w wyniku czego w dalszym ciągu występuje zamakanie ścian.

Fot. 5. Widok na ściany przyziemia obłożone płytką kamienną z piaskowca. Brak opaski z warstwą odwadniającą

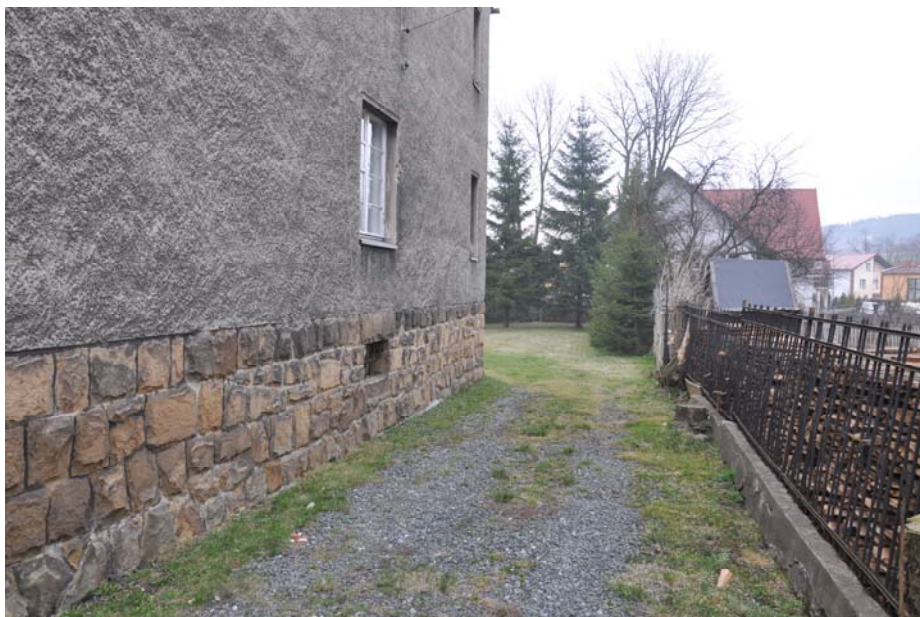
Fot. 6. Elewacja boczna wraz z przyziemiem . Brak opaski i warstwy dwadniającej.

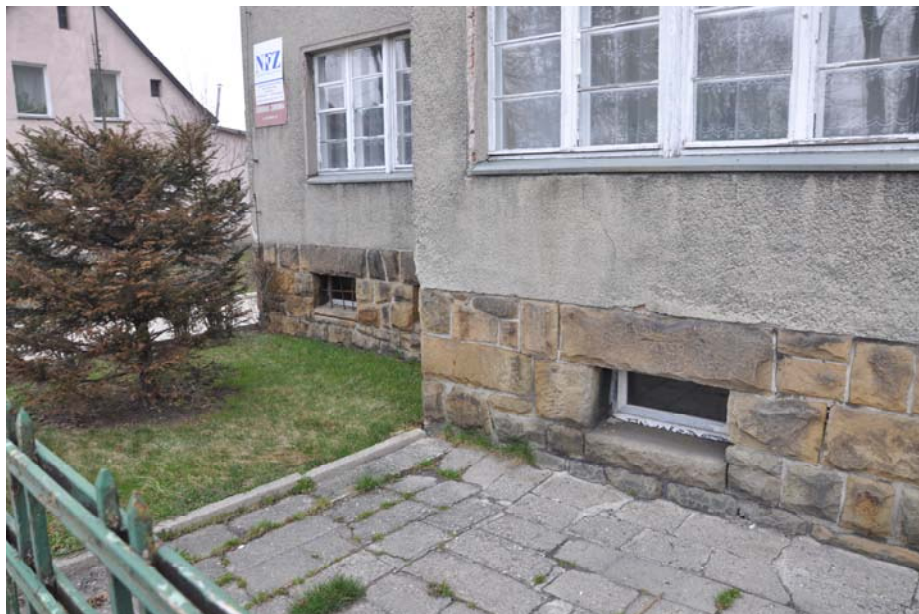
Fot. 7. Widok na elewację frontową . Występują miejscowe pęknięcia na elewacji.

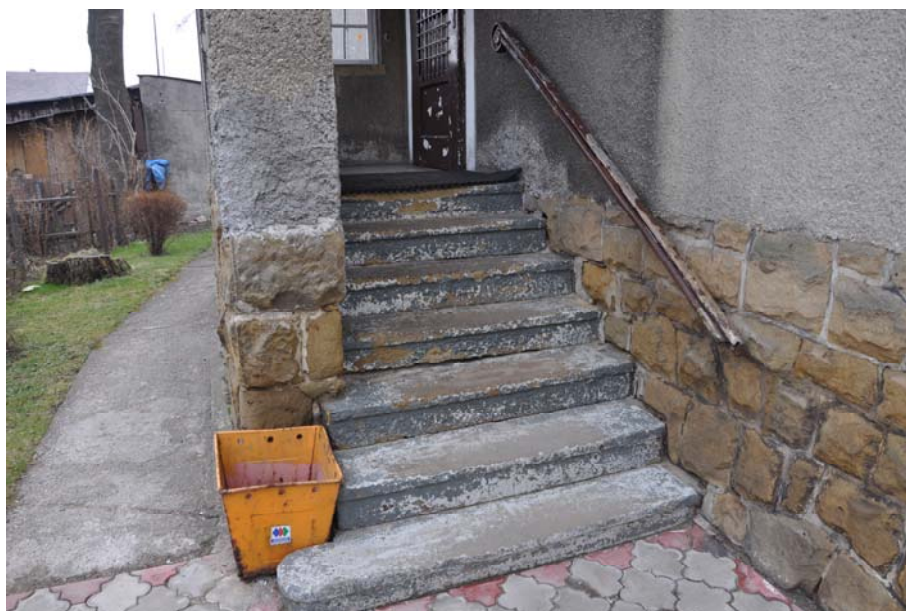
Fot. 8. Widok na kamienne schody wejściowe.

Schody wejściowe do budynku wykonane są z bloków kamiennych.(fot.8) Wymagają oczyszczenia i za spoinowania- stan średni. Schody do piwnicy wylewane betonowe -stan zadowalający.(fot.9) Schody na kondygnacje nadziemne drewniane (fot.10,18) , nie wykazują nadmiernych ugięć, pęknięć, czy zużycia eksploatacyjnego. Balustrada schodowa nie posiada wymagane wysokości 110cm. Stan –średni.

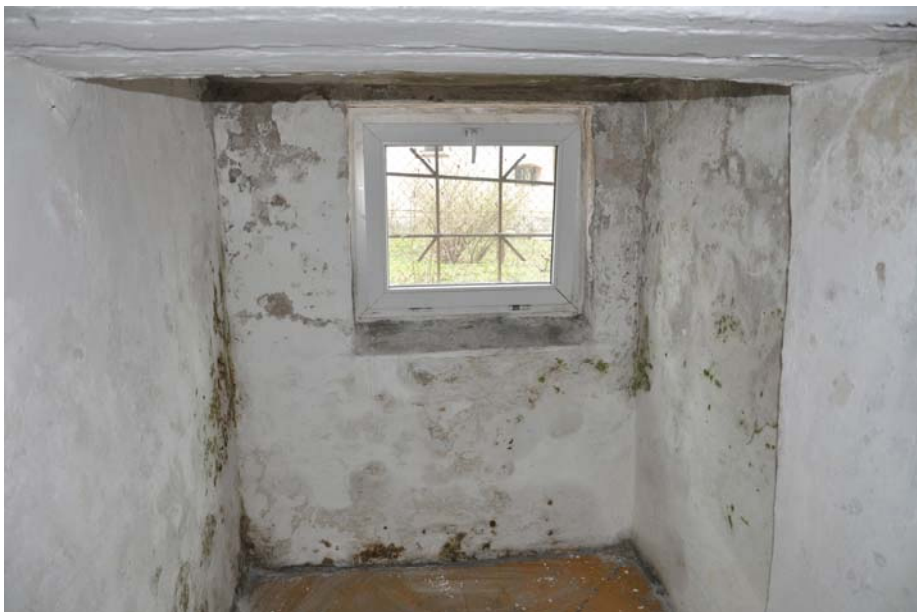
Fot.11. Pomieszczenie piwniczne nr 03. Widoczne zawilgocenia na ścianie zewnętrznej i ścianach wewnętrznych działowych

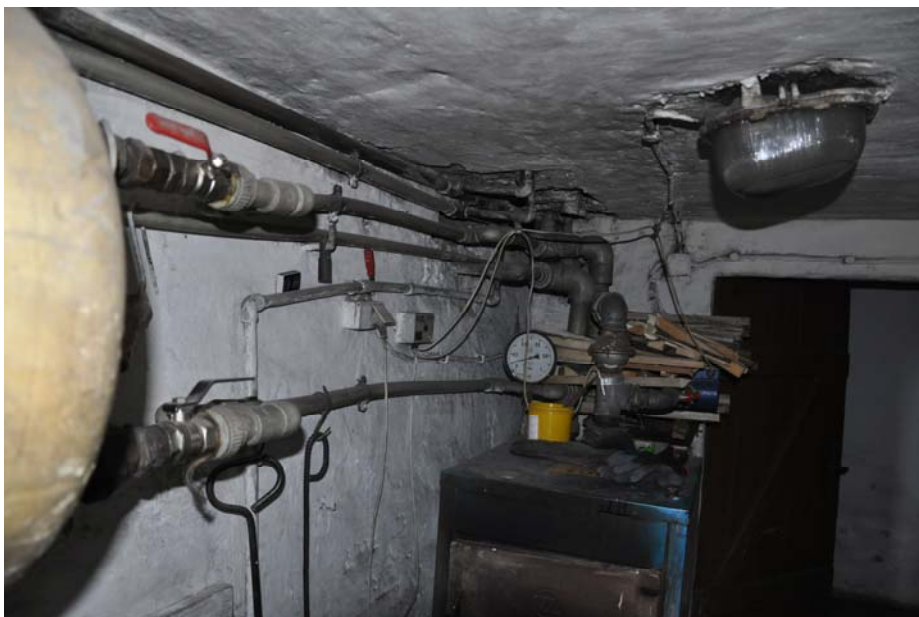
Fot. 13. Kotłownia. Widok na kocioł grzewczy typu „ZIĘBIEC” o mocy 28kW wraz z instalacją

Budynek ogrzewany jest kotłem na paliwo stałe typu „ZIĘBIEC” o mocy 28kW w obiegu wymuszonym. Rok budowy kotła 1998.(fot.13,14) Brak automatyki pogodowej i sterowniczej. Aktualnie ze względu na zły stan techniczny instalacji pomieszczenia na poddaszu nie są ogrzewane. Skład opału na koks zlokalizowany jest w piwnicy pom nr 06.(fot.12) Instalacja grzewcza jest przestarzała, niezaizolowana. Grzejniki różnego typu z przewagą typu żeliwnego z zamontowanymi częściowo zaworami termostatycznymi(fot.31). Rury zasilające i powrotne typu PVC niezaizolowane. Występują miejscowe nieszczelności na połączeniach rur. Ogólny stan instalacji niezadowalający, wymagający modernizacji i wymiany.

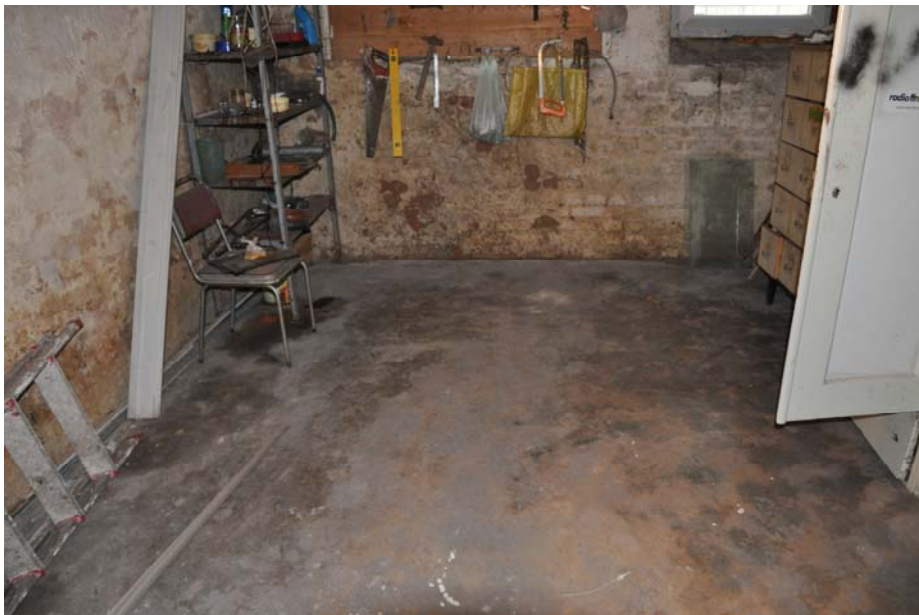
Fot.16. Piwnica pom. nr 07. Widok na zawilgocone sciany.

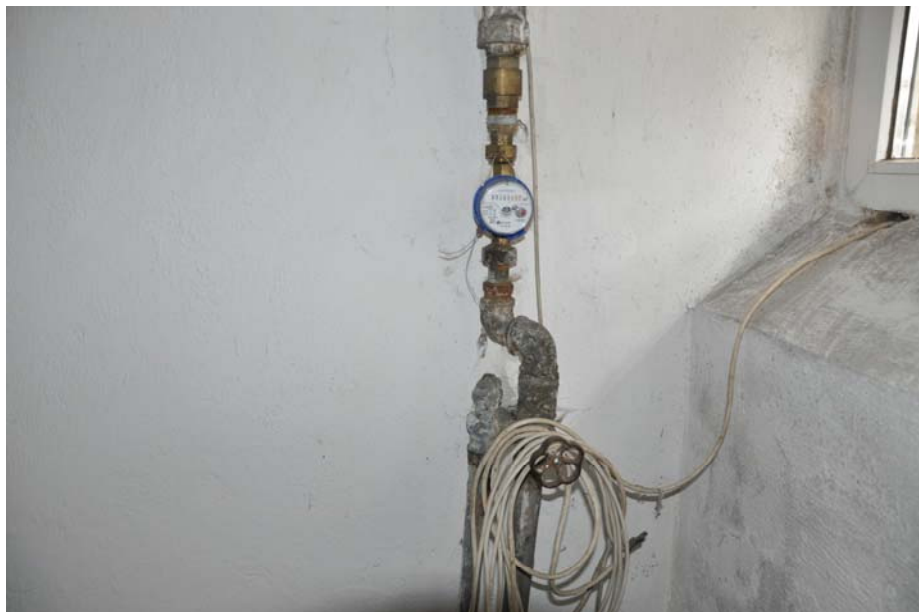
Fot. 17. Piwnica. Pomieszczenie przyłącza wody.

Ogólnie instalacja wodno-kanalizacyjna jest w stanie średnim i niezadowalającym. Rurociągi wraz z przyłączem i licznikiem wody są niezaizolowane. Na przyłączeniu nie zamontowano zaworu antyskażeniowego (fot.17). Instalacja kanalizacyjna z rur żeliwnych i PCV o znacznym stopniu wyeksploatowania, sprawna technicznie. Piony kanalizacyjne nie zabudowane (fot.24). Ścieki odprowadzane są do kanalizacji ogólnospławnej.

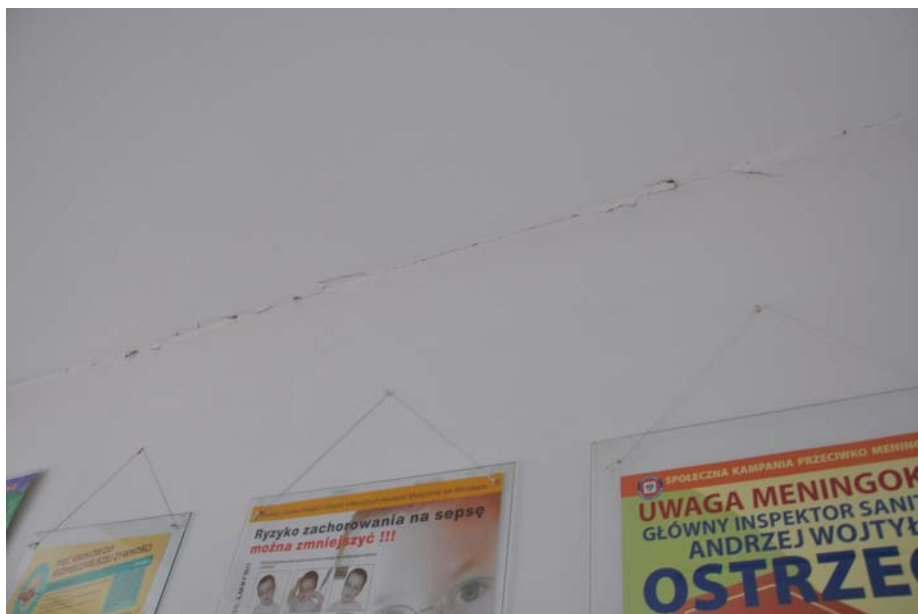
Fot. 21. Piętro I .Pom. 24. Widoczne spękania tynku na połączeniu ściany zewnętrznej i stropu . Stan niezadowolający .

Ogólnie stan stropów należy ocenić jako średni z jedną uwagą polegającą na dodatkowej powtórnej ocenie stropu w pomieszczeniach 24 i 28 I pietra po wykonaniu uzupełnienia i zaspachlowania pęknięć.

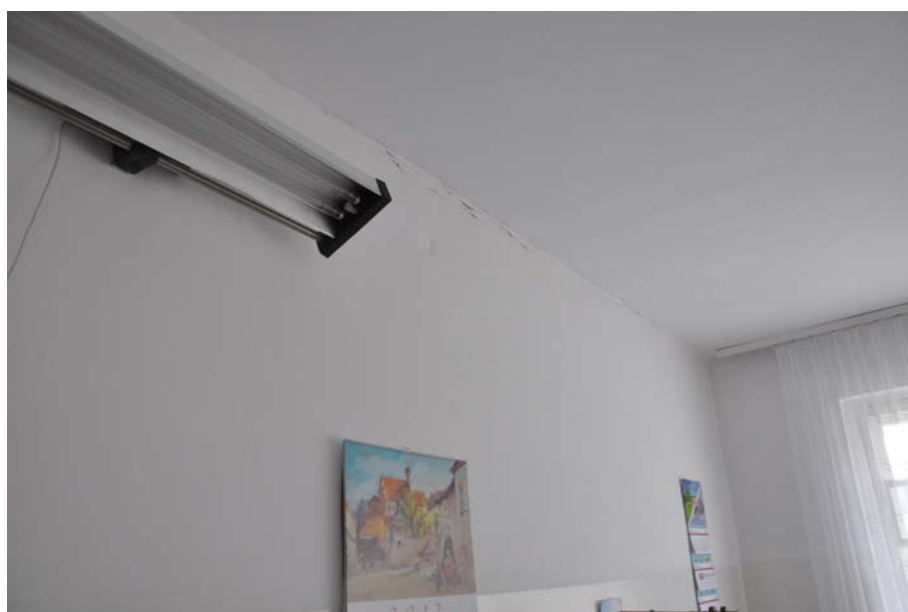
Fot. 22. Piętro I Pom. nr 28 . Widoczne spękania tynku w części przysufitowej . Stan niezadowolający

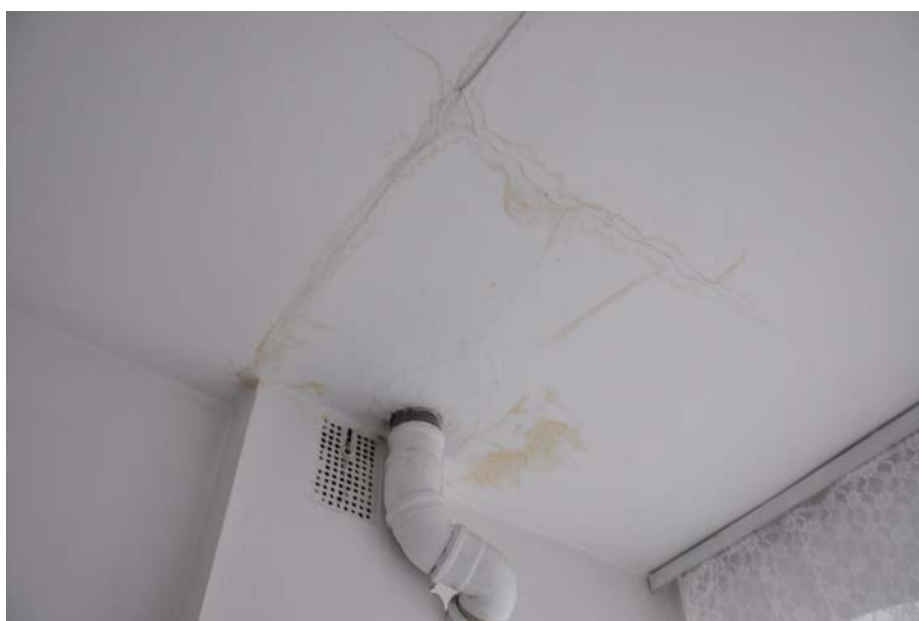
Fot. 24. Piętro I. Pom. nr 22 – WC . Widok na zacieki na stropie spowodowane nieuszczelnnością pionu instalacji kanalizacyjnej.

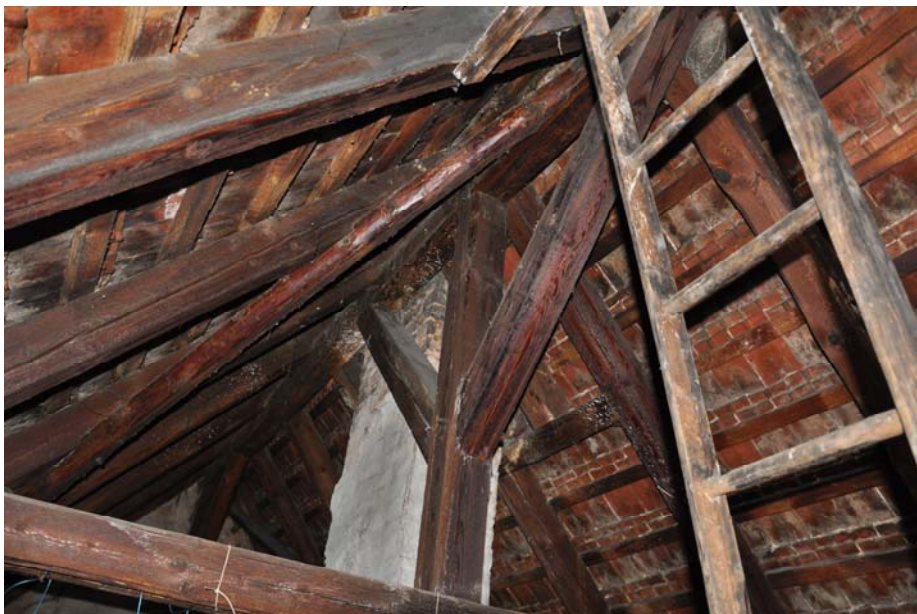
Konstrukcja dachu krokwiowo-słupowa z płatwią kalenicowa (fot.27) wykonana z drewna iglastego . Dach jest usztywniony jest zastrzałami z belek o wymiarach 12x 14 cm . Wymiary głównych elementów konstrukcji są następujące: krokwie 12x 14cm w rozstawie 75-90cm, płatem 15cmx 22cm, zastrzały 12x14cm

Obecnie strefa zniszczenia drewna jest nieaktywna . Nie stwierdzono śladów działania owadów . Większość elementów drewnianych spękanych jest wzdłuż włókien . Spękania te powstały w wyniku długotrwałej eksploatacji drewna w zmiennych warunkach wilgotnościowych. Stan techniczny konstrukcji więźby dachowej w części zakrytej poddasza użytkowego nie oceniano. Ze stanu zewnętrznego brak śladów przecieków, zawilgoceń i uszkodzeń można wnioskować, że stan konstrukcji dachu pod tą obudową jest co najmniej średni. Okapy konstrukcji dachowej są częściowo podbite deskami. Stan izolacji termicznej ścian okapowych oraz stropu nad poddaszem użytkowym jest niewystarczający i kształtuje się na poziomie 4 razy niższym niż wymagany i wynosi $U=0,82 \text{ W/m}^2\text{K}$. Ogólnie stan konstrukcji więźby dachowej należy uznać za zadowalający natomiast ochronę termiczną elementu za złą .

Fot. 27. Strych . Konstrukcja dachu .Widok na konstrukcję słupa wsporczeo płatew Kalenicową.

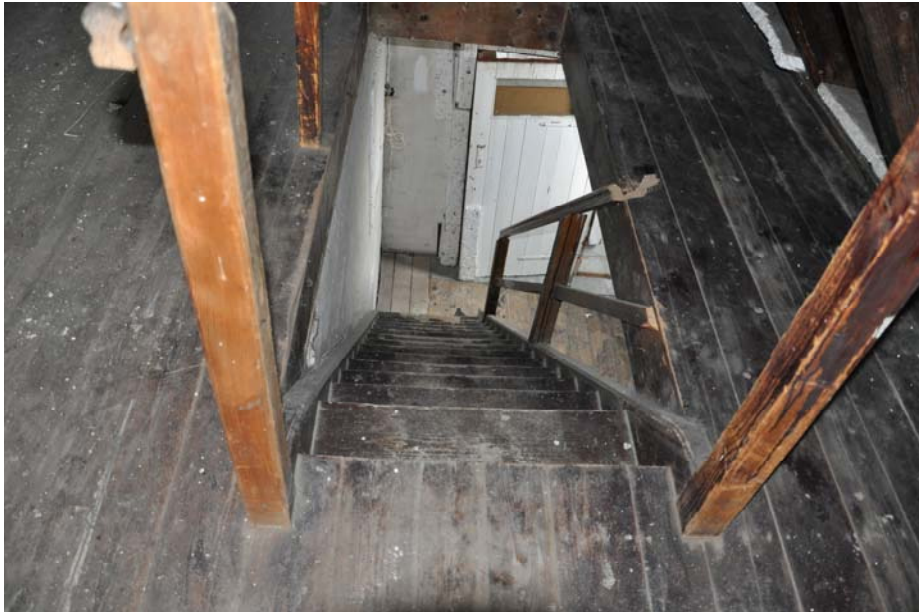
Fot. 29. Widok na schody wejściowe na strych z poziomu poddasza.

Schody z poddasza na poziom strychu drewniane nie posiadają odgraniczenia strefy p.pożarowej drzwiami o odporności ogniowej EI 30.(fot.29) Stan – niezadowalający.

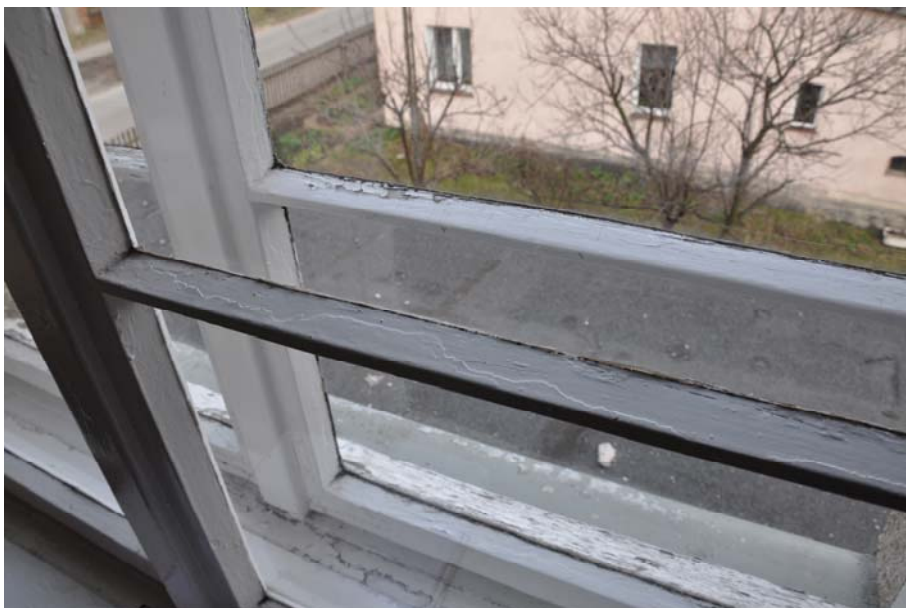
Fot. 30. Widok na okno typu skrzynkowego

W budynku zamontowane są dwa typy okien nowe w części piwnicznej typu PVC o wymaganym współczynniku izolacyjności cieplnej oraz stare okna skrzynkowe . **Stara stolarka okienna jest wypaczona , nieszczelna o niskiej izolacyjności cieplnej. Wymieniona stolarka typu skrzynkowego nie nadaje się do dalszej eksploatacji i powinna zostać wymieniona w czasie najbliższego remontu z zachowaniem aktualnego układu i wyglądu.** Drzwi wewnętrzne płycinowe w zasadzie nadające się do renowacji. Drzwi zewnętrzne do piwnicy typu PVC w dobrym stanie technicznym natomiast drzwi wejściowe główne wymagają wymiany.

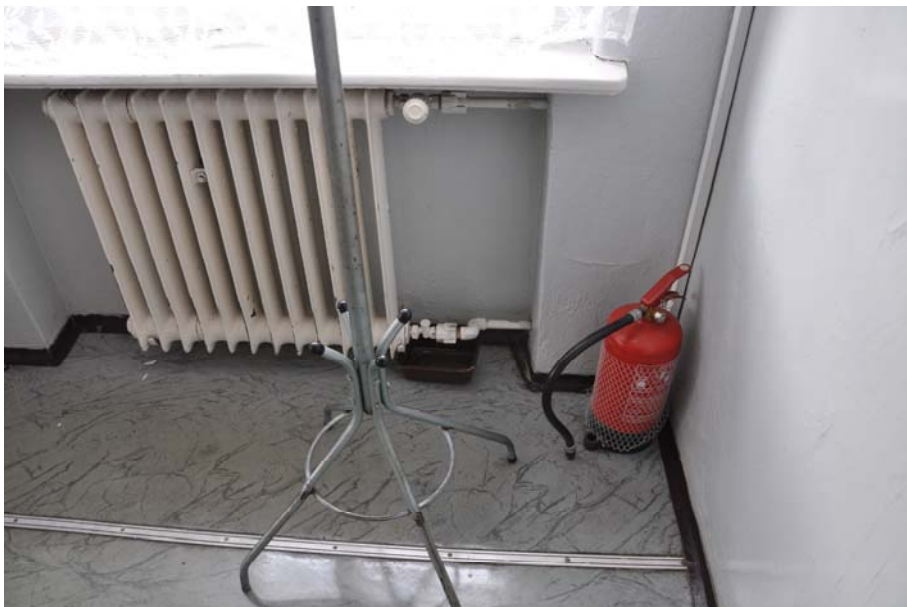
Fot. 31. Widok na typowy grzejnik dla zastosowanego systemu instalacji co. Widoczny przeciek na złączu grzejnika i powrotu.

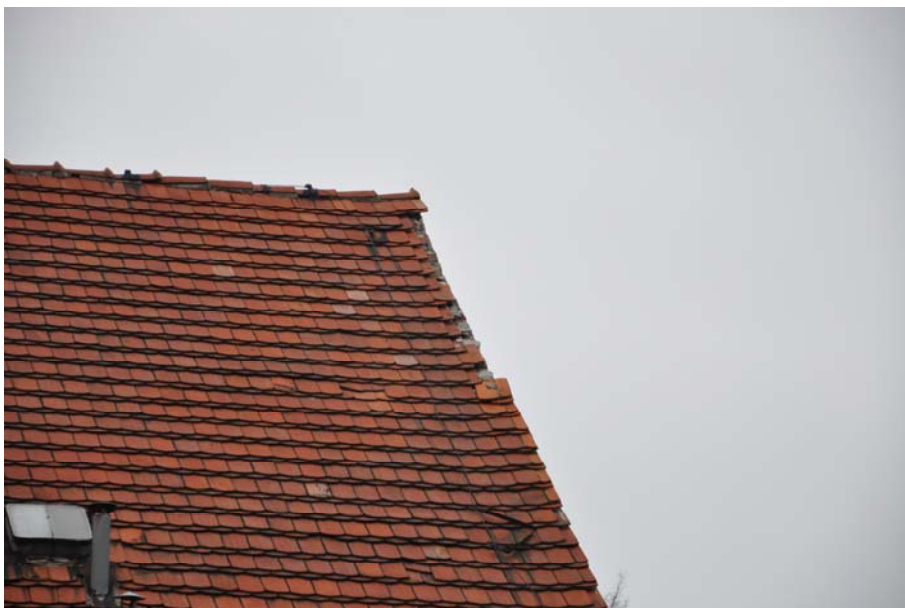
Pokrycie dachowe wykonane jest z dachówki karpiówki ceramicznej ułożonej w koronkę. Na dachu widoczne są co najmniej dwa rodzaje dachówek, wynika to z różnicy kolorów. Świadczyć to może że w przeszłości dachówki były przekładane . Ogólnie dachówki są częściowo uszkodzone a miejscowo występują jej braki.(fot.32-34). Ponadto pokrycia dachowe nie zakończone jest częścią okapową w wyniku czego końcowe dachówki pokrycia są mocowane zaprawą do części szczytowej ścian zewnętrznych.(fot. 33,35) Rozwiązanie takie jest wadliwe i powoduje powstawanie

Fot. 32. Widok na połąc dachową . Widoczne liczne ubytki w pokryciu dachówką karpówką.

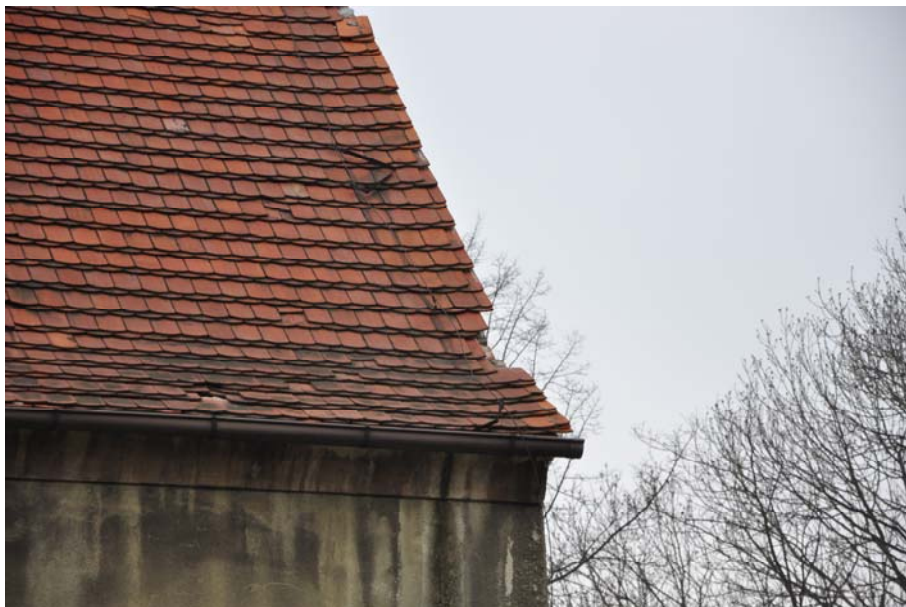
licznych ubytków dachówki w skrajnych częściach dachu wraz zamakaniem ścian szczytowych.

Fot. 33. Widok na pokrycie dachowe .Liczne ubytki dachówek skrajnych pokrycia oraz zły stan instalacji odgromowej .

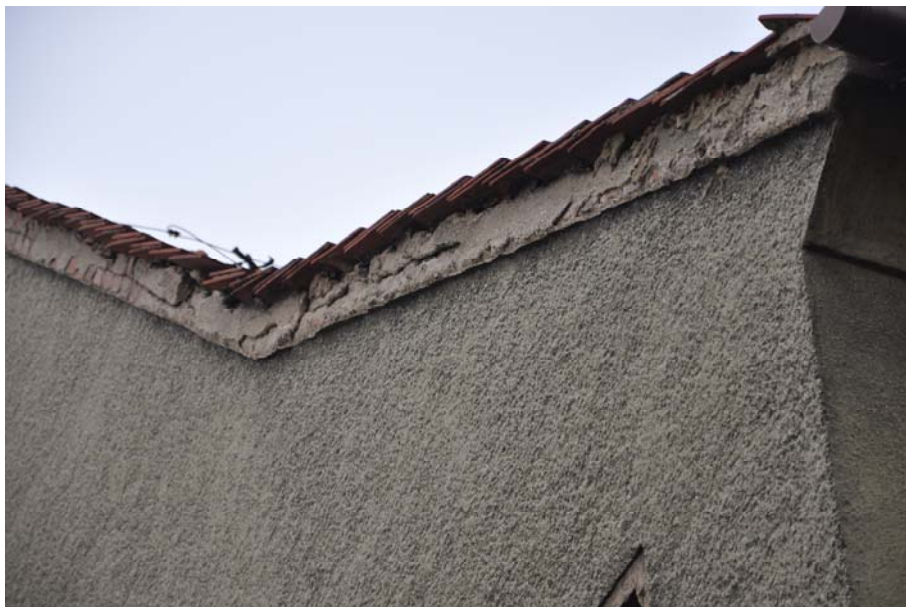
Fot. 35. Widok na wadliwe wykonanie zakończenia pokrycia dachu z ścianą . Brak części okapowej powoduje podciekanie na elewacją oraz osłabienie mocowania dachówek skrajnych które w konsekwencji wypadają.
