**PROJEKT BUDOWLANY  
REMONT ZESPOŁU BUDYNKÓW  
„DOMY TKACZY ŚLĄSKICH”**

ul. Sądecka 13-23  
Chełmsko Śląskie  
Dz. Nr 164/16

Data opracowania: Sierpień 2009

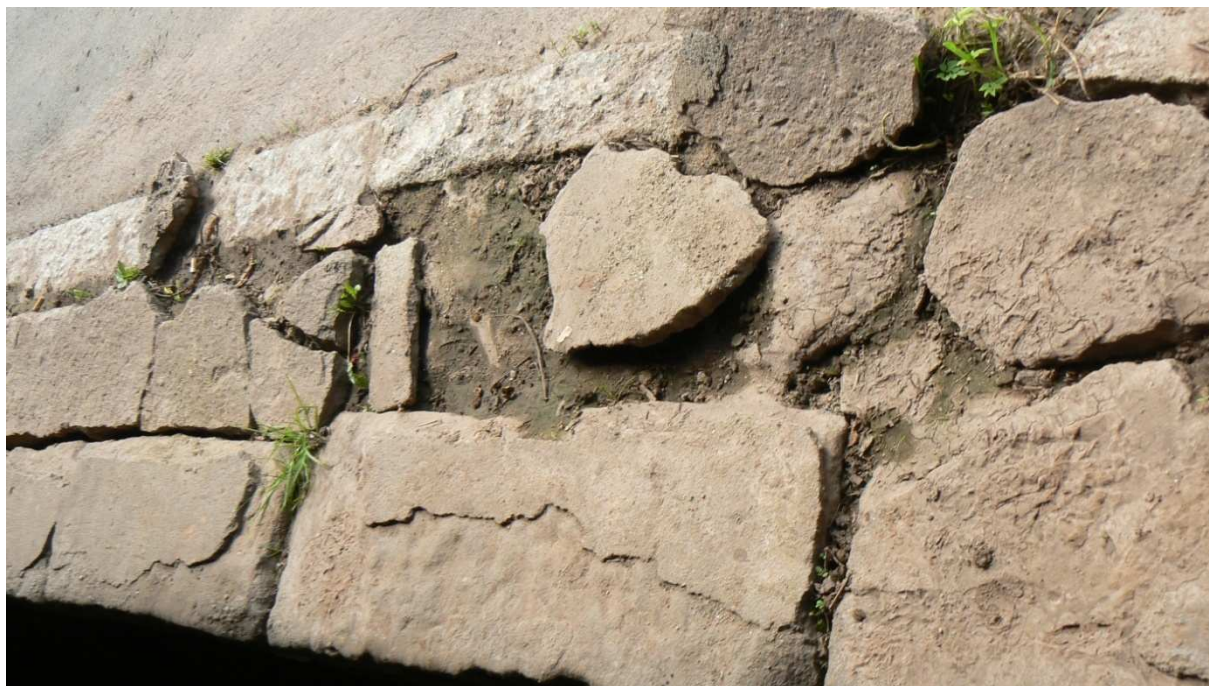
Fot. 1. Zdegradowany murek oporowy pomiędzy jezdnią a podcieniem

- złuszczenie się impregnatu z drewnianych ścian szczytowych;
- wypaczenie się listew maskujących łączenie desek;
- brak słupa podpierającego belkę podcienia (bud. nr 20);
- spękany murek oporowy niezapewniający ochrony przed wodami opadowymi: górna krawędź murku w poziomie, lub poniżej poziomu jezdni;
- skorodowane drewniane podstawy słupów;
- brak odwodnienia liniowego podcienia;

a) zabezpieczenie podcienia przed wpływem opadów atmosferycznych poprzez zwiększenie wysokości murku oporowego oraz wykonanie odwodnienia liniowego:

- w celu zwiększenia wysokości murku oporowego projektuje się wykonanie dodatkowej warstwy z płyt piaskowca o grubości ok. 8cm układanych na mrozoodpornej zaprawie klejowej; dodatkowo w celu zabezpieczenia słupów drewnianych podcienia przewiduje się ułożenie piaskowcowych podstaw – szczegóły przedstawione zostały na Rys.4 i 5
- odwodnienie liniowe wykonać z korytek piaskowcowych lub brukowca – dodatkowo należy zdemontować i ponownie ułożyć wszystkie płyty w podcieniu nadając im spadek w kierunku murku oporowego; odprowadzenie wód nastąpi korytami odtworzonymi wzdłuż budynku nr13 oraz w miedzuchu (przejście między bud. nr18 i 19) – patrz. Rys. 1

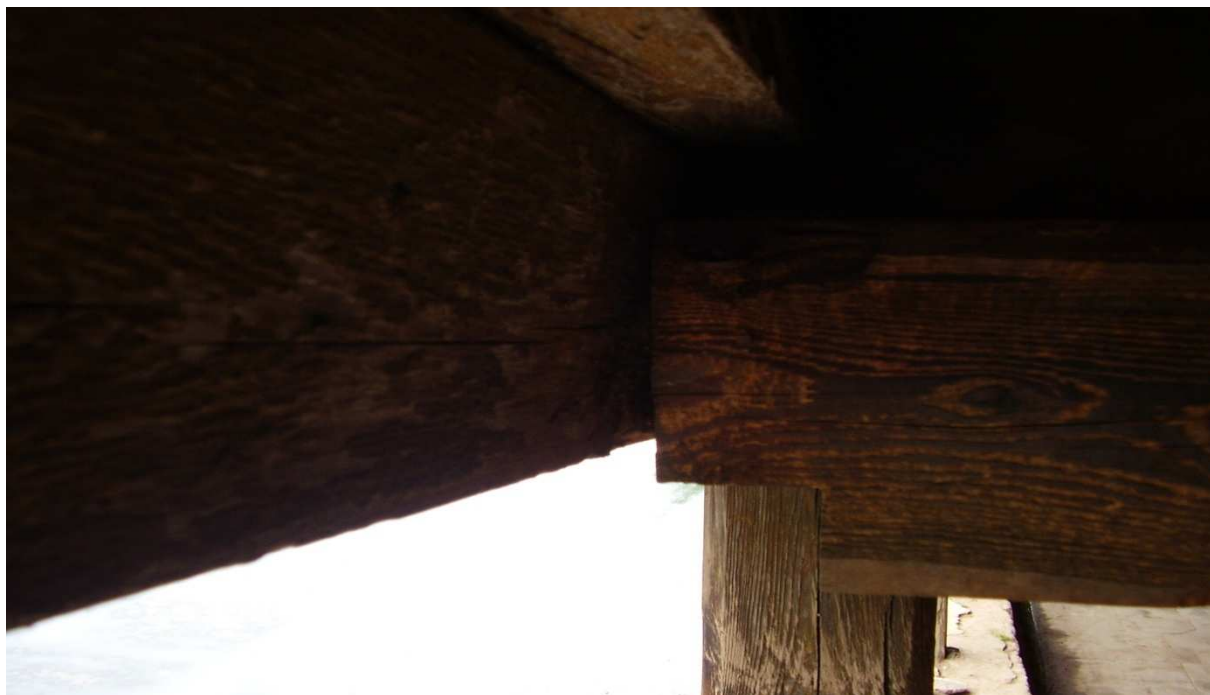
Fot. 2. Brak słupa podpierającego podcień oraz obniżenie belki przy bud. 20

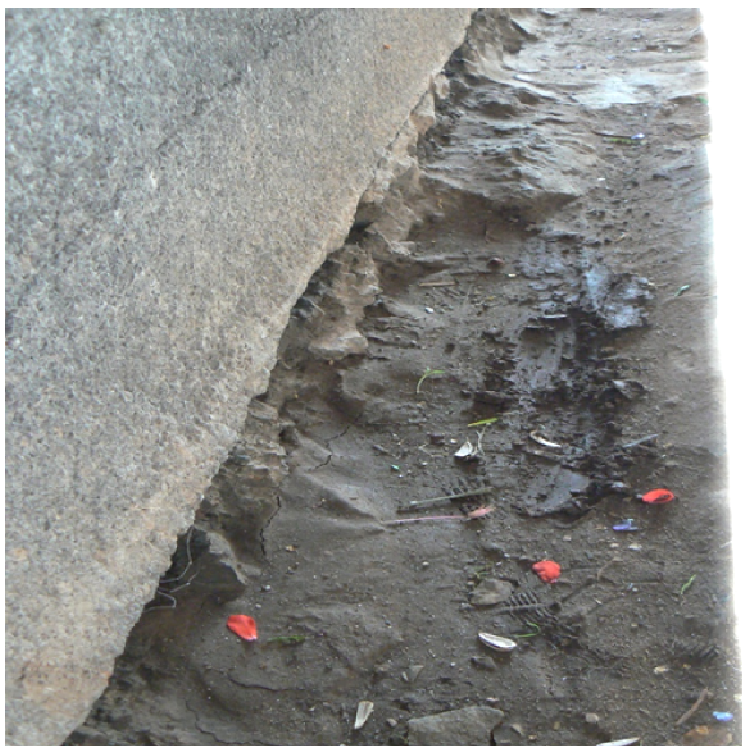
Fot. 3. Brak odwodnienia podcienia

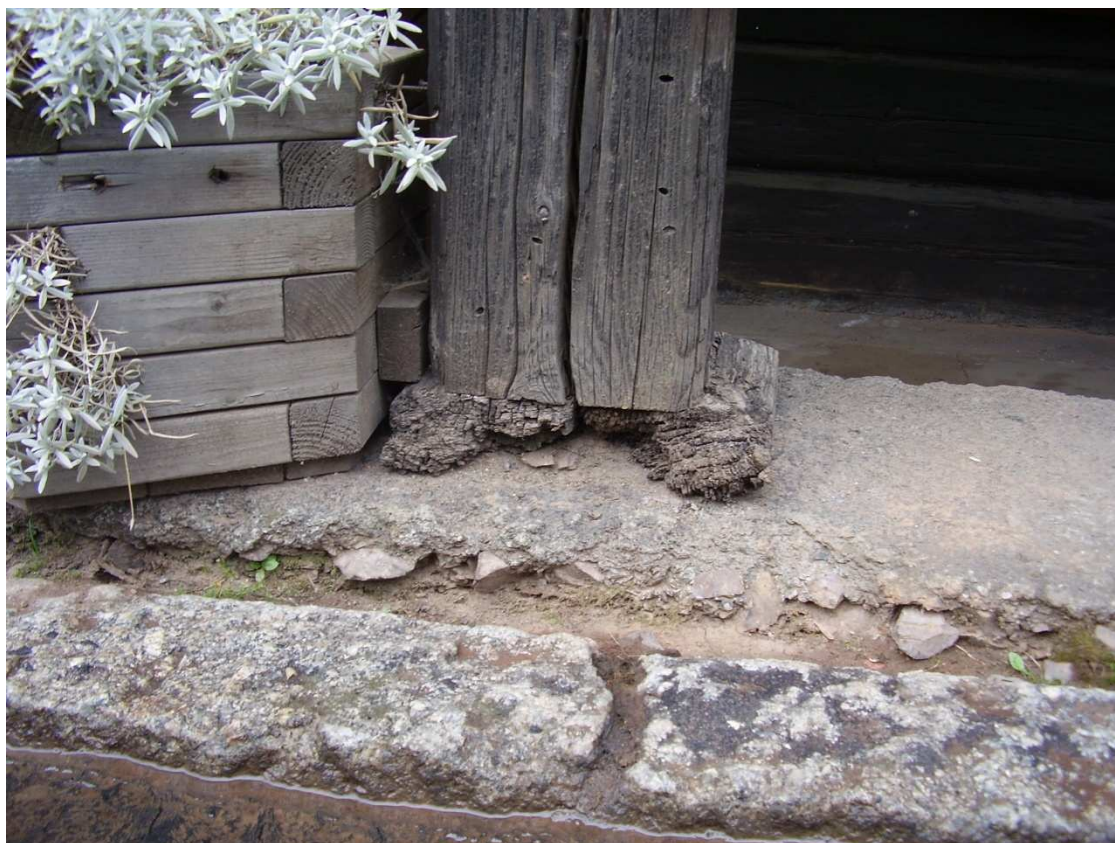
Fot. 4. Zdegradowane drewniane podstawy większości słupów.

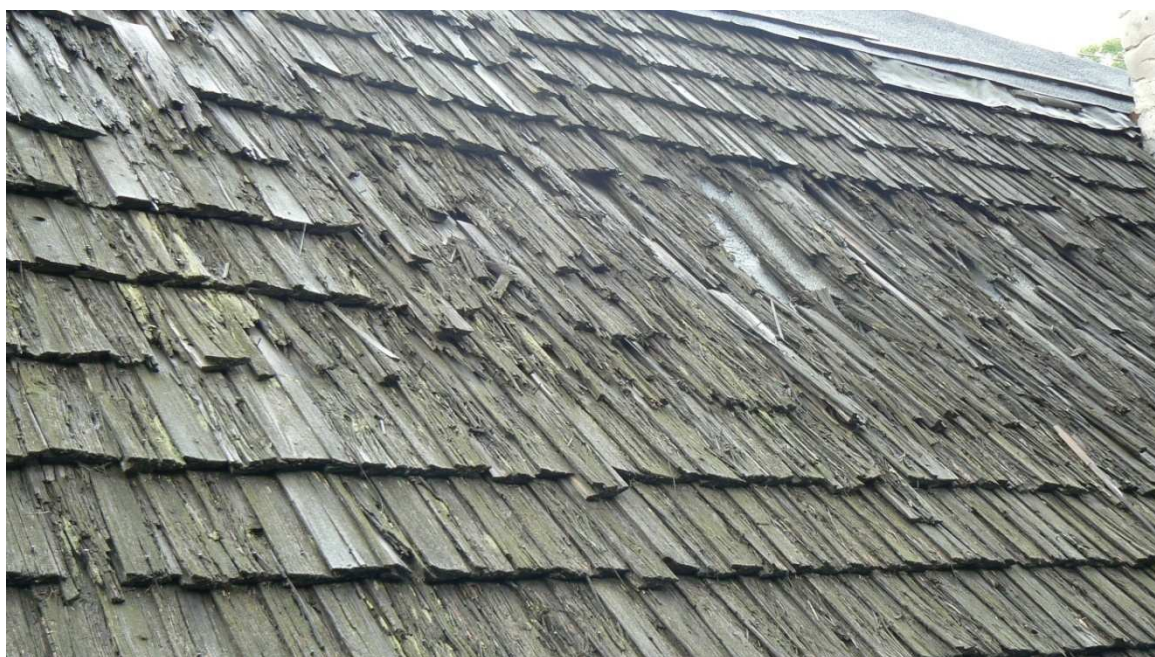
Fot. 5. Zniszczona połać dachowa – bud. 17.

- zniszczona połać dachowa, wiatrownice i kosz od strony nr18;
- zniszczona korona komina;
- złuszcząca się posadzka na poddaszu

b) remont dachu budynków nr 17,18,19,20:

- demontaż istniejącego pokrycia dachowego (gonty, deskowanie, papa) w całości
- wymiana zdegradowanych elementów deskowania;
- impregnacja konstrukcji dachu środkiem ogniochronnym „FireSmart Bio-P/Poż” firmy Icopal

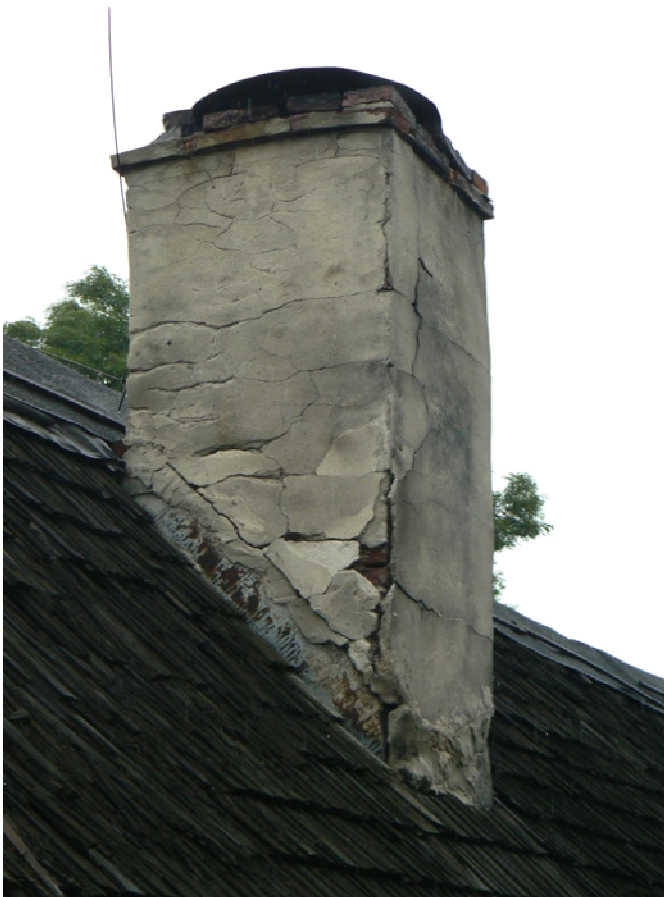
Fot. 6. Zniszczona połać dachowa, uszkodzony komin, brak obróbek blacharskich – bud. 17.

d) przemurowanie kominów, wykonanie obróbek blacharskich oraz uzupełnienie ubytków tynków na wybranych kominach:

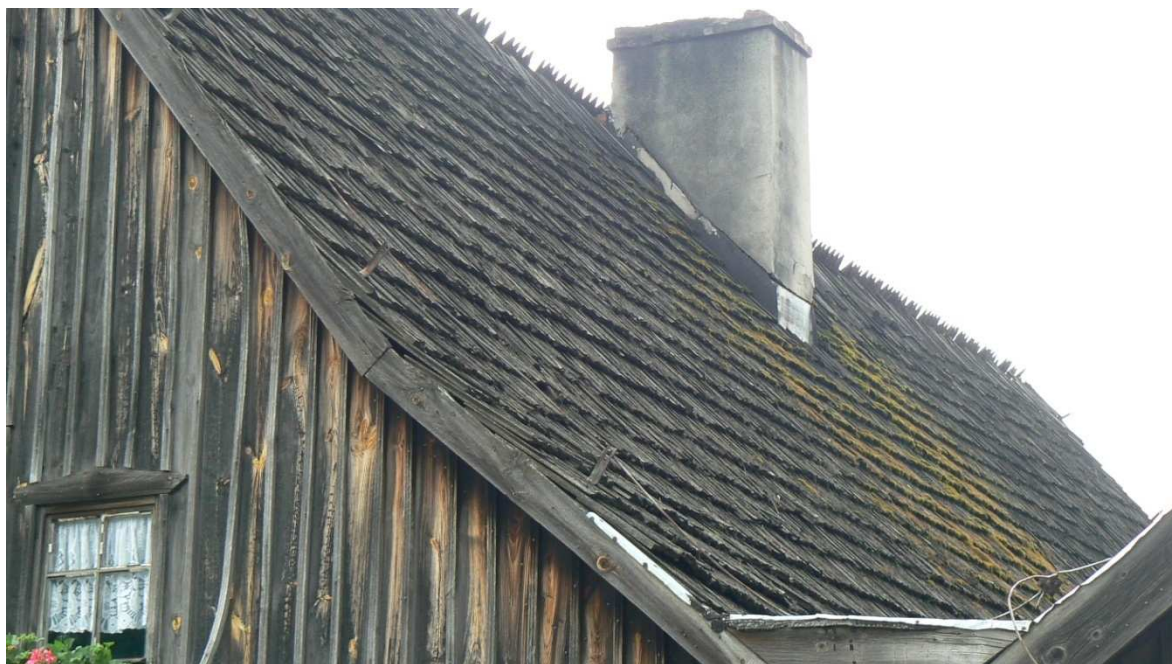
Fot. 7. Wypaczone listwy maskujące, brak obróbek, zdegradowane poszycie dachowe, ubytki w koronie komina.

- wymiana listew maskujących połączenia desek w budynkach 17,18,19,20
- naprawa lub wymiana okuć drzwiowych w drzwiach poddaszy;
- zabezpieczenie powierzchni wewnętrznych i zewnętrznych ścian rozcieńczonym środkiem ogniochronnym „FireSmart Bio-P/Poż”;
- impregnacja ścian szczytowych oraz ścian podcienia środkiem ochronnym „Gontox W6” w systemie z Siplast Primer SBS

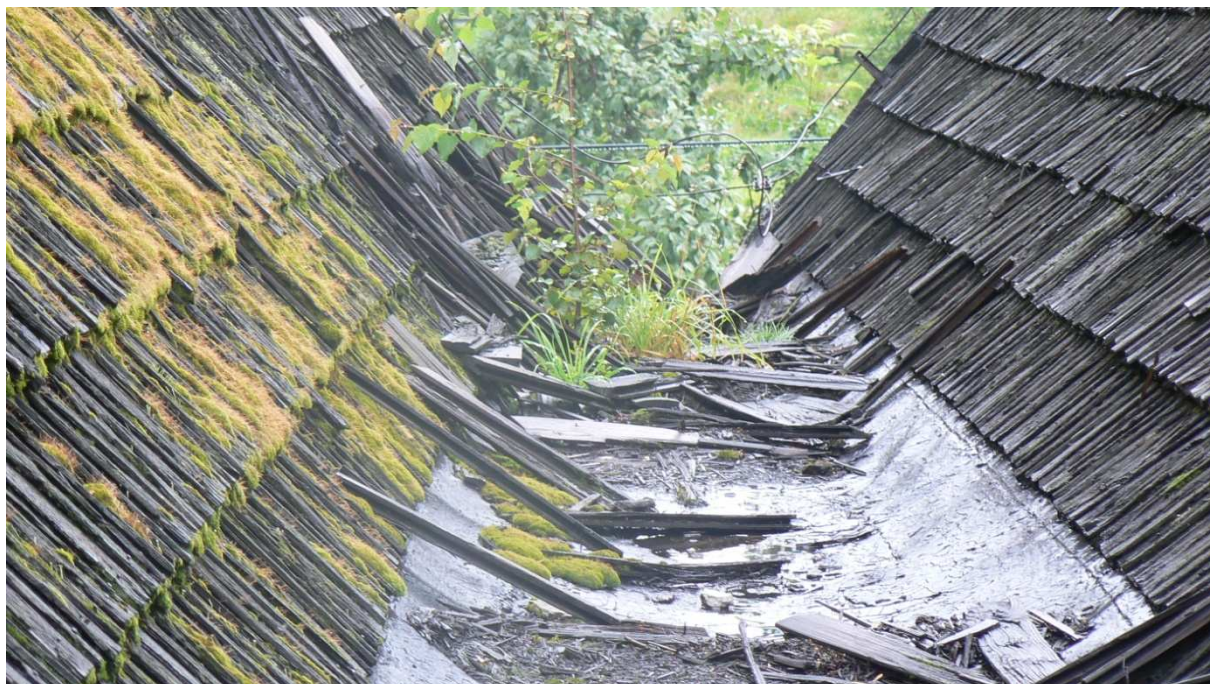
Fot. 8. Zdegradowane pokrycie dachów oraz rynna koszowa między budynkami 18 i 19.

c) naprawa obróbek kosзовых, montaż rur i koszy zlewowych:

- demontaż istniejących pionów spustowych i koszy zlewowych,
- wymiana zniszczonych elementów drewnianych tzn. zakończenia korytek ściekowych oraz ewentualnie deskowanie kosza,
- montaż obróbki blacharskiej w postaci blachy ukształtowanej blachy miedzianej ułożonej na deskowaniu i przykrytej papą,
- montaż koszy zlewowych i pionów spustowych z blachy miedzianej; doboru koszy zlewowych dokonać na podstawie koszy istniejących (np. bud. nr13) – dodatkowo przewiduje się zastosowanie w koszach zlewowych systemu antyoblodzeniowego zapobiegającego zamarzaniu wody w instalacji deszczowej, prowadzącym do zawilgacania ścian;

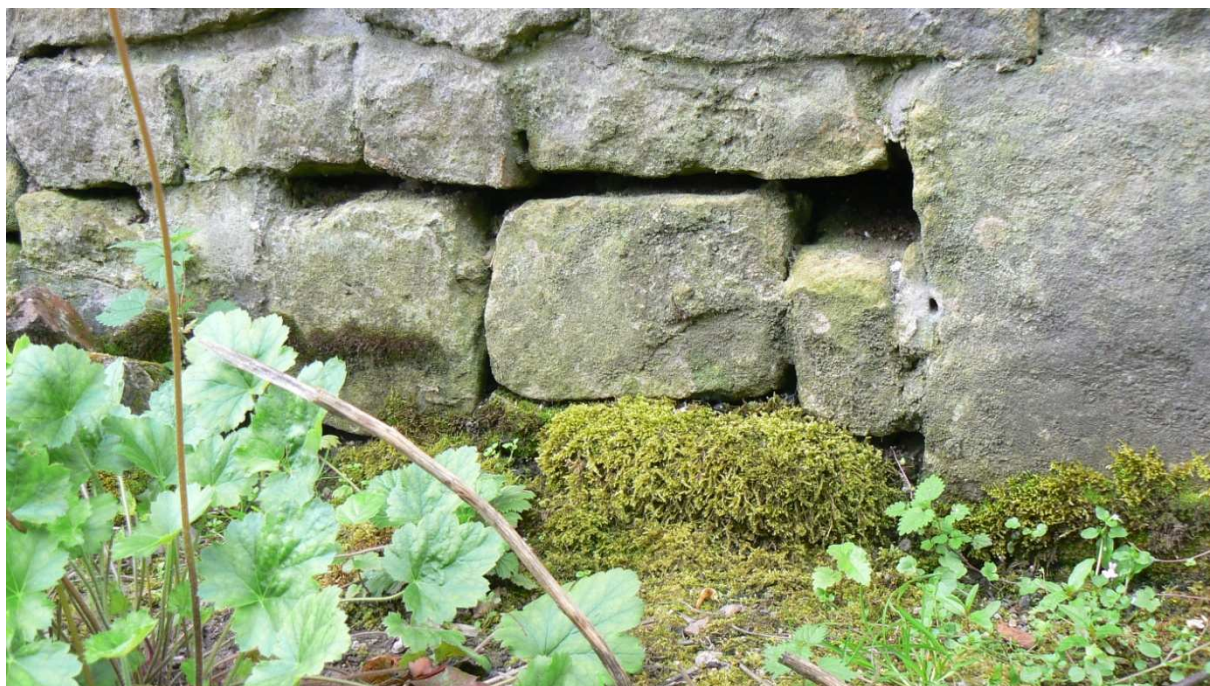
Fot. 9. Ubytki w spoinach podmurówki od strony ogrodu – bud. 14.

h) naprawa podmurówki:

- zniszczone spoiny naprawić przez ich oczyszczenie i wypełnienie zaprawą do renowacji spoin zgodnie z wytycznymi producenta (np. Fugenmortel firmy Remmers)

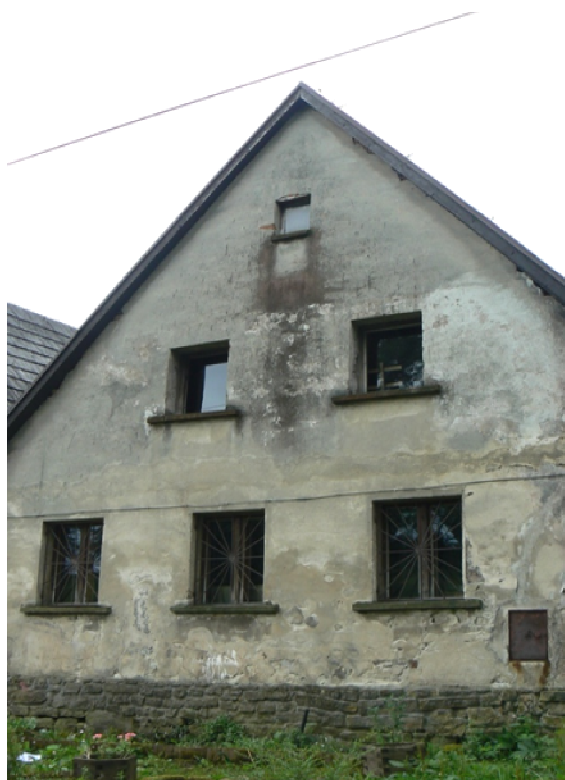
Fot. 11. Ubytki w tynku ściany szczytowej na styku w połacią dachową, zniszczona kolorystyka elewacji.

f) naprawa ścian szczytowych od strony podwórza w wybranych budynkach (przemurowanie widocznych dziur, uzupełnienie tynków, malowanie elewacji):

- zakres związanych z uzupełnieniem ubytków przedstawiony został na Rys.3; dodatkowo należy zagruntować i pomalować farbą emulsyjną na kolor biały elewacje w budynkach nr 13,14,15,18,19,20

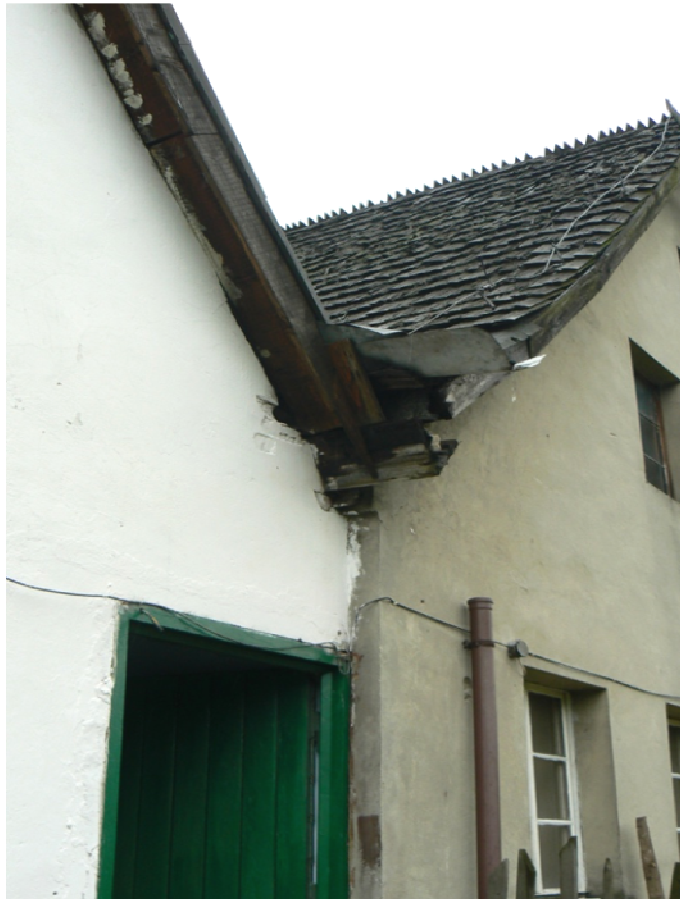
Fot. 12. Uszkodzenie kosza i rury spustowej – bud. 20-21.

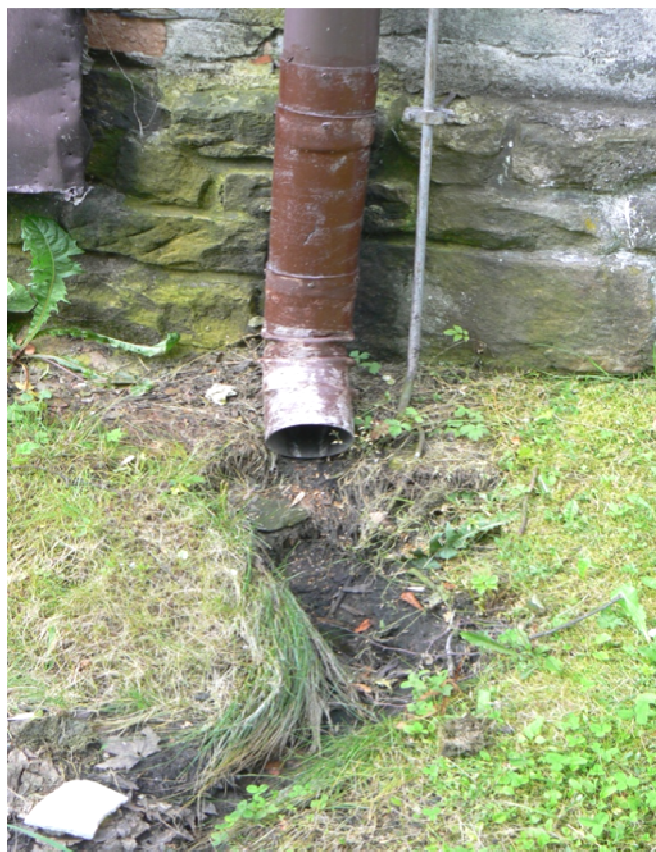
Fot. 13. Brak odprowadzenia wód opadowych od budynku – bud. 14.

e) odprowadzenie wód opadowych od budynku:

- naprawa istniejących koryt z wykorzystaniem brukowca;

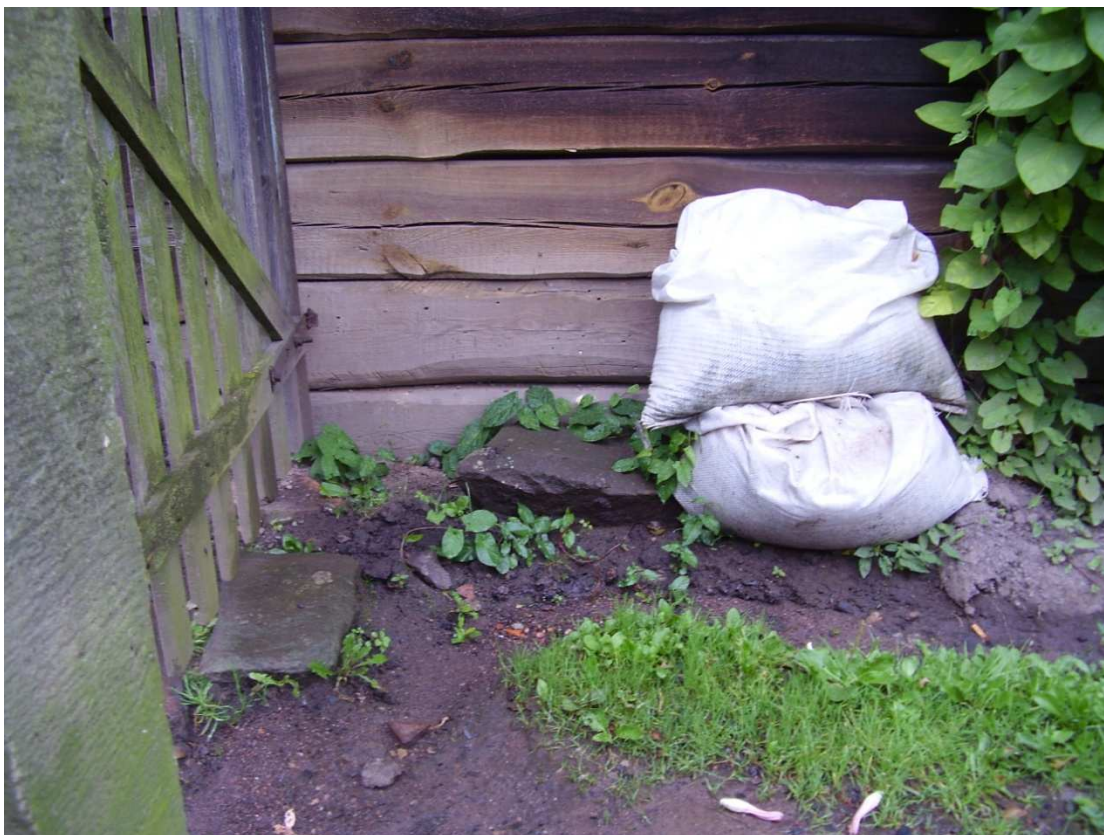
Fot. 14. Brak murowanego cokołu i odwodnienia liniowego (zalewanie ściany zewn.) – bud. 23

- całkowita degradacja spoin cokołu;
- brak murowanego cokołu od strony ul. Sąddeckiej: narażenie drewnianej ściany na bezpośrednie działanie wód opadowych;
- nieszczelne rynny;
