PINB 403/7/19/2-19

Decyzja

EKSPERTYZA TECHNICZNA STANU
PODSTAWOWYCH ELEMENTÓW KONSTRUKCYJNYCH
BUDYNKU REMIZY OSP W LUBAWCE

Obiekt: Budynek dwustanowiskowej remizy strażackiej

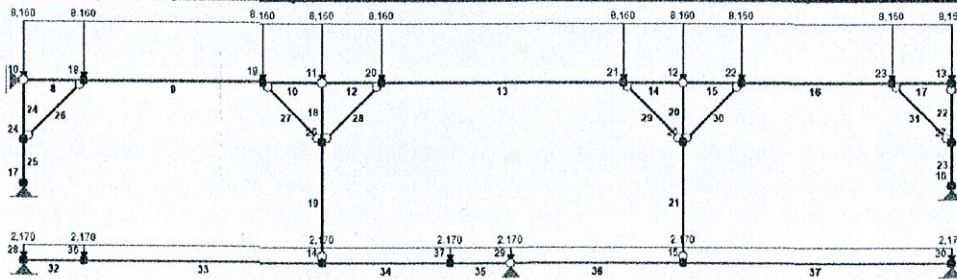
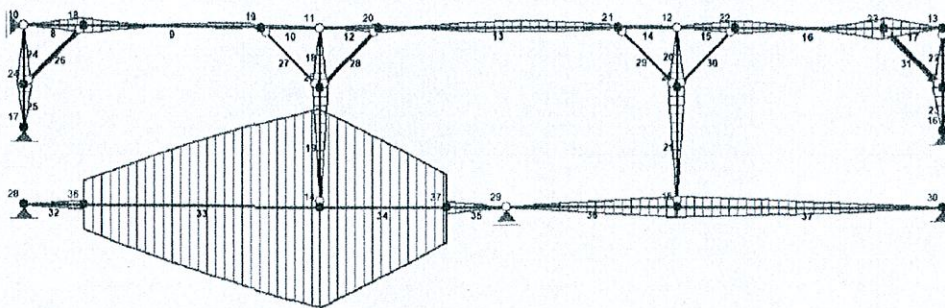
Stan istniejący (strop wyłączony z użytkowania)

Uwaga: wyłączenie stropu z użytkowania przy zachowaniu istniejącego układu konstrukcyjnego nie zapewnia bezpieczeństwa konstrukcji nośnej budynku – może dochodzić do przekroczenia naprężeń dopuszczalnych w belkach stropowych obciążonych słupami więźby dachowej.

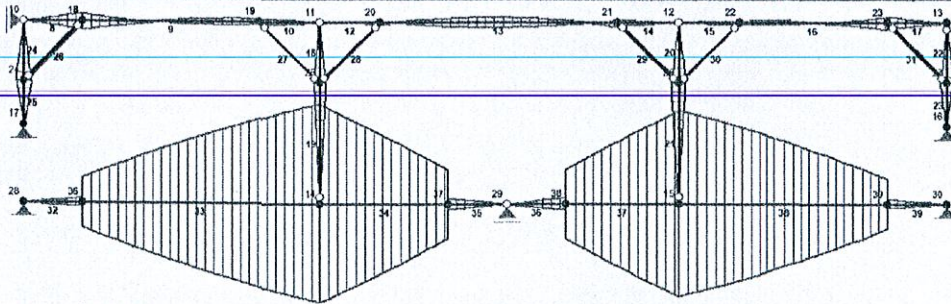
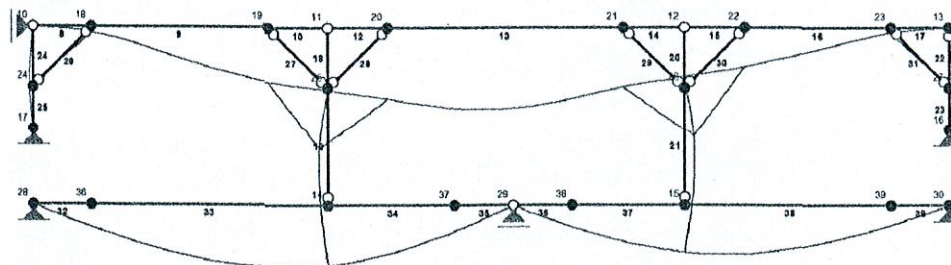
Stan projektowany - wariant 1 (strop wyłączony z użytkowania)

$u=3,5\text{cm}; u_{\text{lim}} = 1,50 \cdot 570 / 200 = 4,23\text{cm}$

Uwaga: Zapewnienie bezpieczeństwa konstrukcji przy wyłączeniu stropu z użytkowania może mieć miejsce przy jednoczesnym wzmocnieniu konstrukcji poprzez wykonanie wzmocnień analogicznych do wzmocnień istniejących nad stanowiskiem 1.

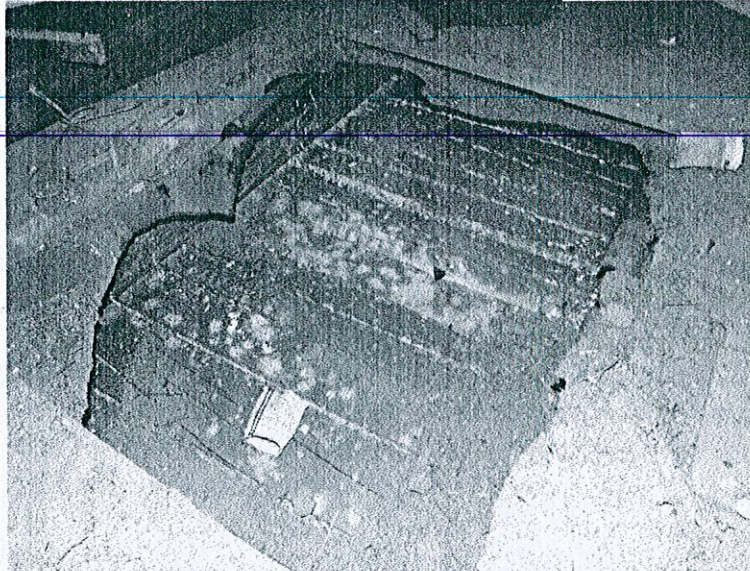
- uszkodzenia deskowania (pęknięte i osłabione deski) spowodowane żerowaniem owadów (liczne ślady pyłu drzewnego)

Stan techniczny deskowania - zły

Fot. 1 Zdemontowane deskowanie podłogi, widoczne ślady żerowania owadów

Istniejące deskowanie, w związku z miejscowymi uszkodzeniami oraz licznymi śladami żerowania owadów należy zdemontować i zutylizować. Odkryte belki stropowe nad stanowiskiem nr 2 należy oczyścić i zaimpregnować. W przypadku stwierdzenia uszkodzenia końcówek belek – wykonać obustronne nabitki (w trakcie oględzin nie dokonywano odkrywek belkowania).

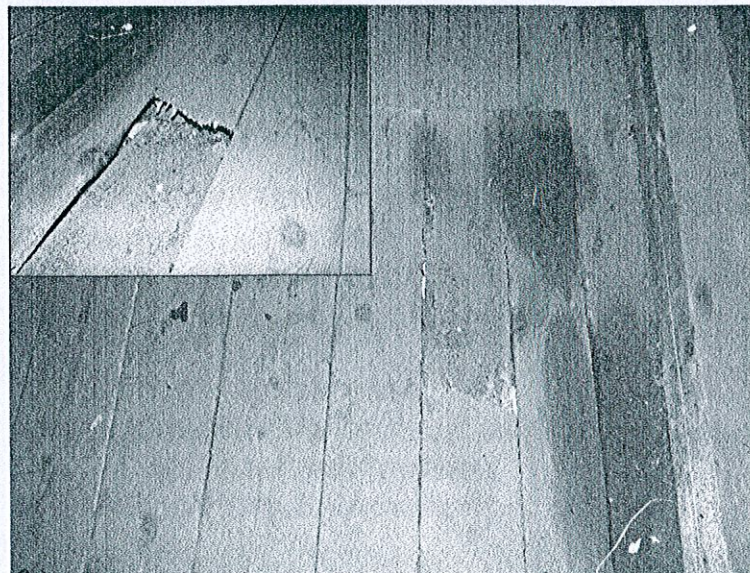
Pokrycie dachu z papy zgrzewalnej ułożonej na deskowaniu pełnym. Na podłodze poddasza zaobserwowano miejscowe zacieki świadczące o możliwych nieszczelnościach pokrycia.

Fot. 2. Pęknięte deskowanie oraz ślady zalewania przez miejscowe nieszczelności w pokryciu.

Ponadto dokonać należy oceny pokrycia dachowego i określenie występowania ewentualnych nieszczelności w pokryciu (ogłędzin dokonać w trakcie opadów atmosferycznych)

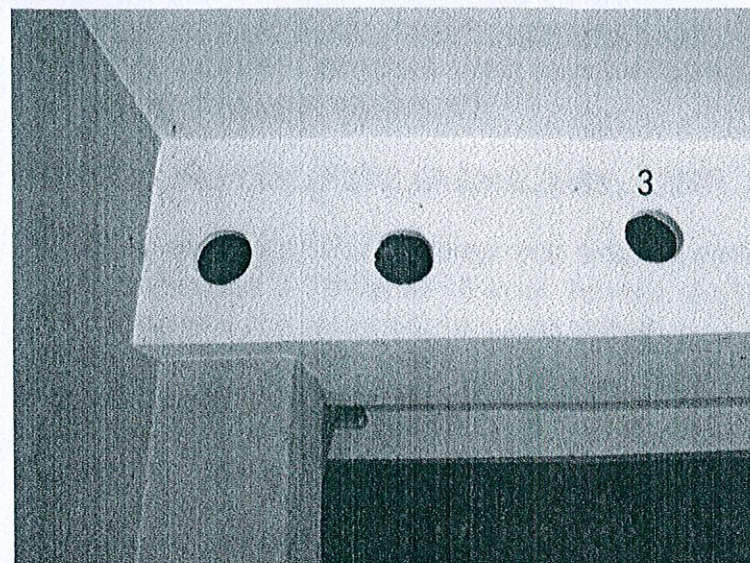
UWAGA: Ze względu na niewystarczającą wysokość pomieszczenia, część belek głównych została podcięta (do wysokości ok.19cm) i wzmocniona w strefie przeszłowej kształtownikami stalowymi 2xC140. Kształtowniki nie zostały doprowadzone do podpór.

Fot. 3 Wykonane otwory kontrolne umożliwiające określenie zastosowanych wzmocnień z kształtownika 2xC140 (obecność kształtownika na wysokości otworu nr 3)
