**Sprawozdanie z badań oraz program prac konserwatorskich dla ścian,
sklepienia i empor kościoła p. w. Wniebowzięcia Najświętszej Maryi Panny
w Lubawce**

Opracowanie: mgr Marcin Ciba

2024

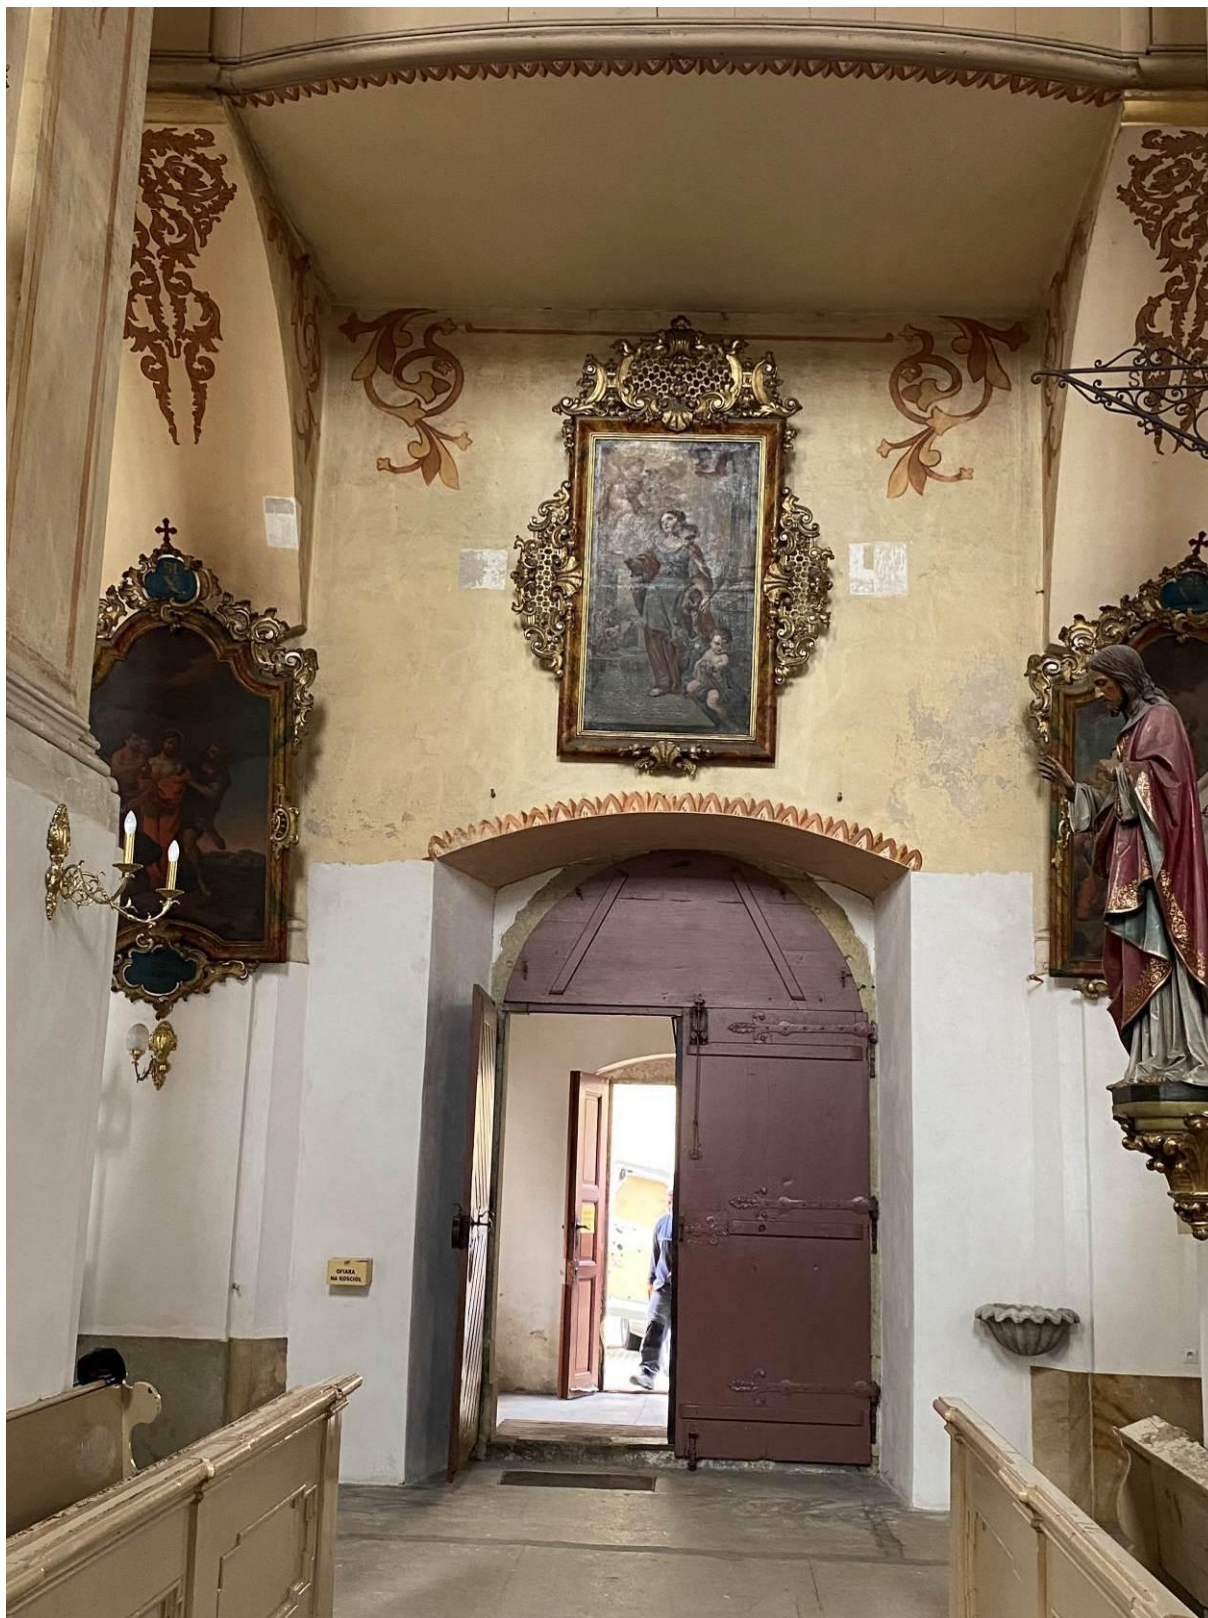
Fot. 1 Lubawka. Kościół p.w. Wniebowzięcia NMP. Fragment wnętrza- widok w stronę północnego wejścia do kościoła. Widoczne usytuowanie trzech sond stratygraficznych.

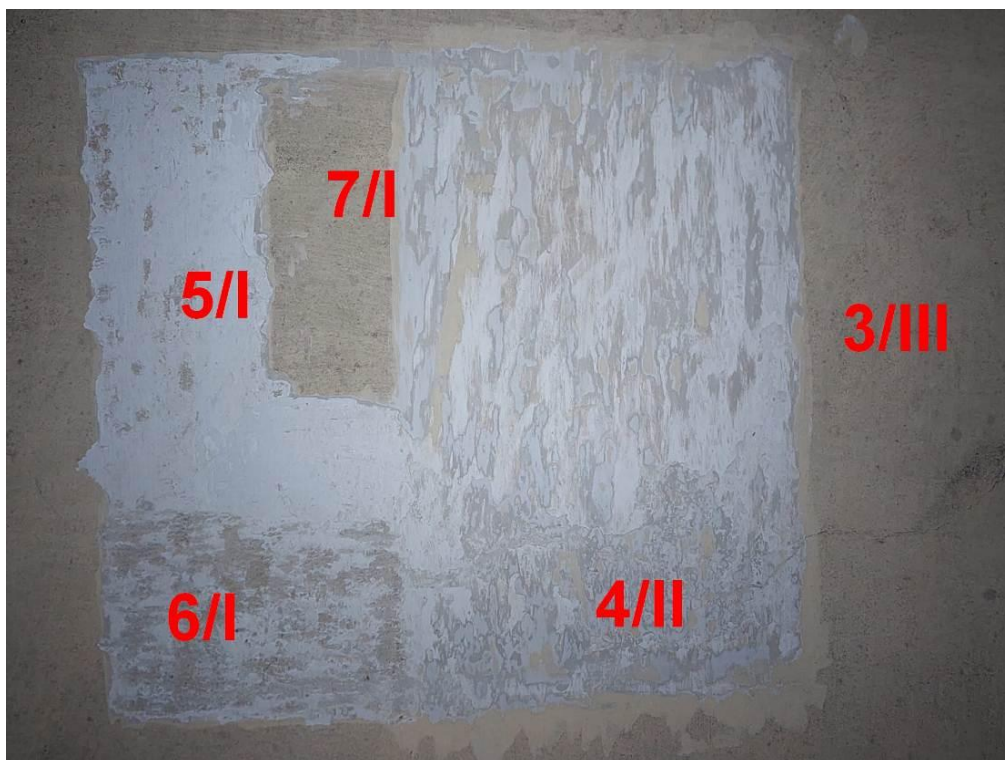
Fot. 2 Lubawka. Kościół p.w. Wniebowzięcia NMP. Sonda usytuowana z prawej strony obrazu wiszącego powyżej północnego wejścia do kościoła. Czerwone oznaczenia odnoszą się do numeracji wynikającej z opracowanej na podstawie badań stratygrafii - patrz tabela 1.

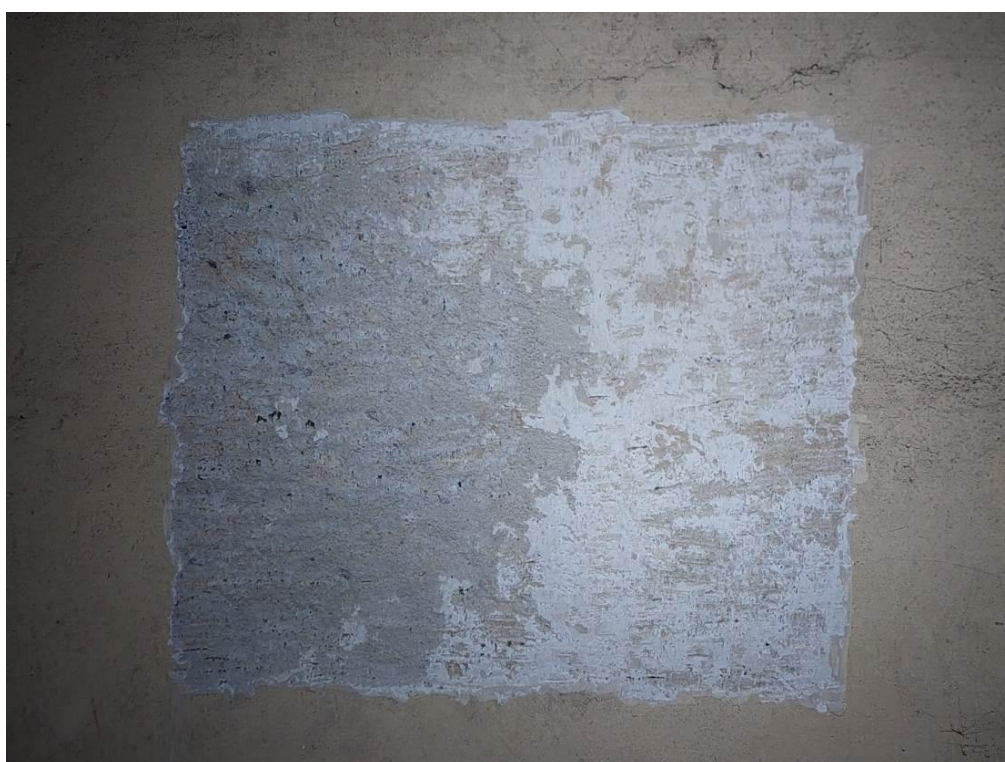
Fot. 3 Lubawka. Kościół p.w. Wniebowzięcia NMP. Sonda usytuowana z lewej strony obrazu wiszącego powyżej północnego wejścia do kościoła. Na sondzie widoczna warstwa tynku (7/I) oraz najstarszych zachowanych pobiał (6/I).

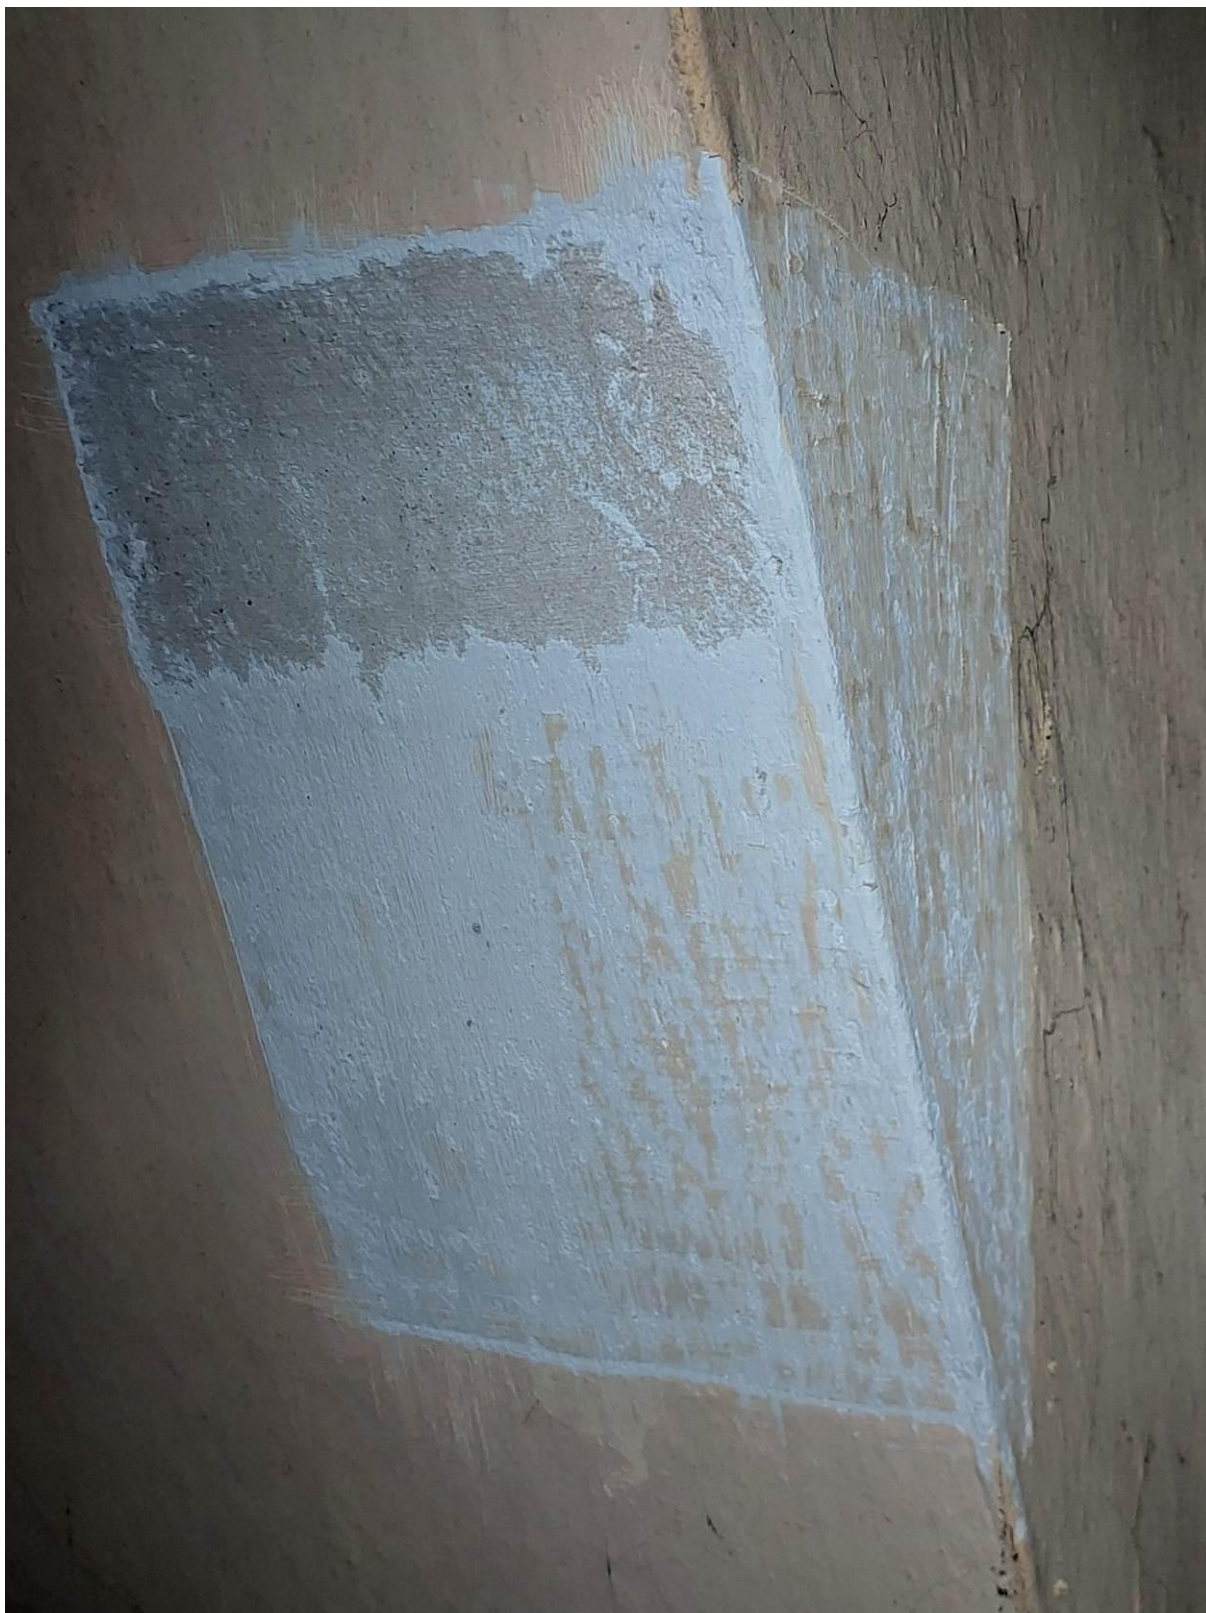
Fot. 4 Lubawka. Kościół p.w. Wniebowzięcia NMP. Sonda usytuowana z lewej strony obrazu wiszącego powyżej północnego wejścia do kościoła, na wsporniku empory. Na sondzie widoczna warstwa tynku (7/I) oraz najstarszych zachowanych pobiał (6/I).

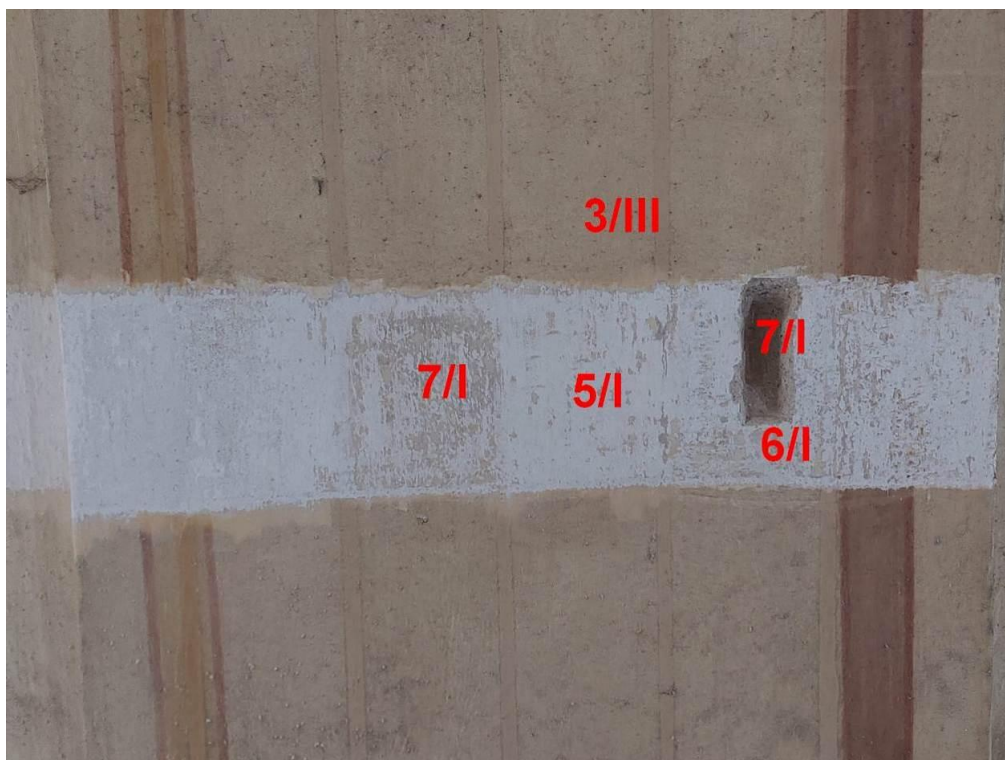
Fot. 6 Lubawka. Kościół p.w. Wniebowzięcia NMP. Sonda usytuowana na zachodniej ścianie pierwszego północnego filaru międzynawowego. Czerwone oznaczenia odnoszą się do numeracji wynikającej z opracowanej na podstawie badań stratygrafii - patrz tabela 1.

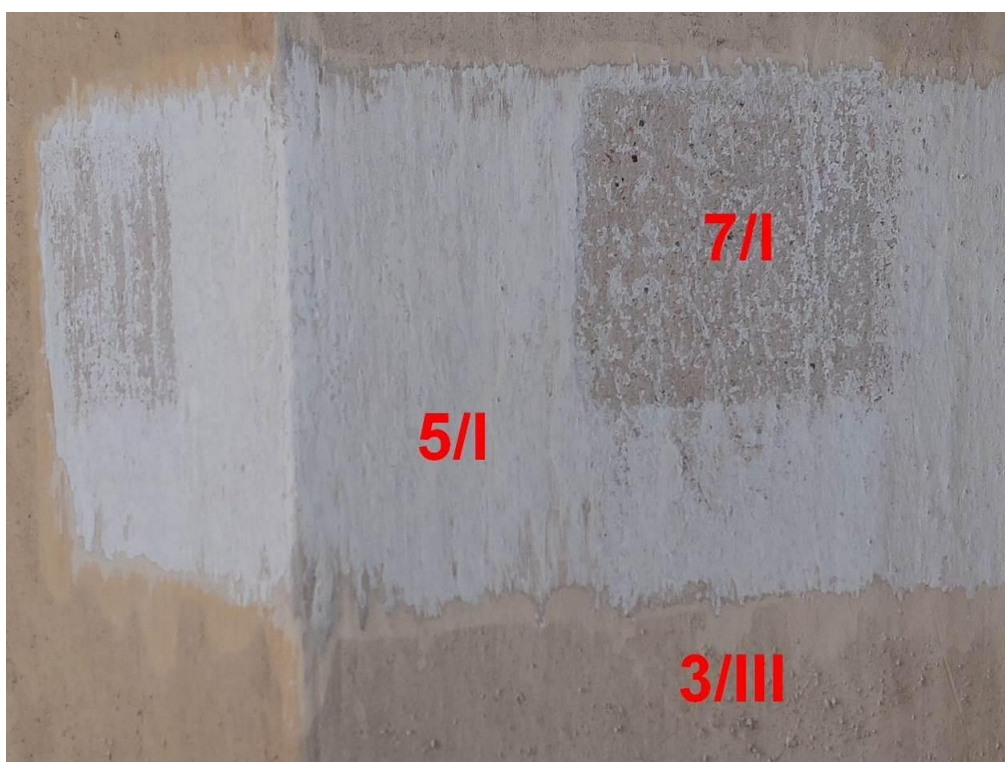
Fot. 7 Lubawka. Kościół p.w. Wniebowzięcia NMP. Sonda usytuowana na zachodniej i północnej ścianie pierwszego północnego filaru międzynawowego. Czerwone oznaczenia odnoszą się do numeracji wynikającej z opracowanej na podstawie badań stratygrafii - patrz tabela 1.

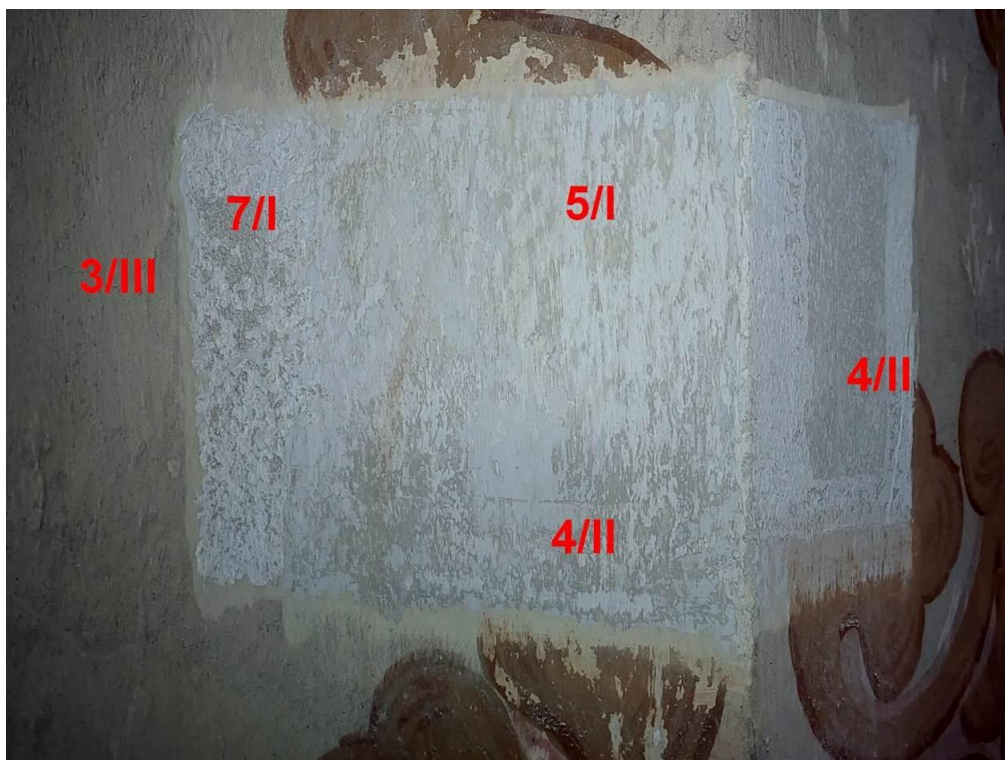
Fot. 9 Lubawka. Kościół p.w. Wniebowzięcia NMP. Sonda usytuowana w glifie okiennym. Czerwone oznaczenia odnoszą się do numeracji wynikającej z opracowanej na podstawie badań stratygrafii - patrz tabela 1.

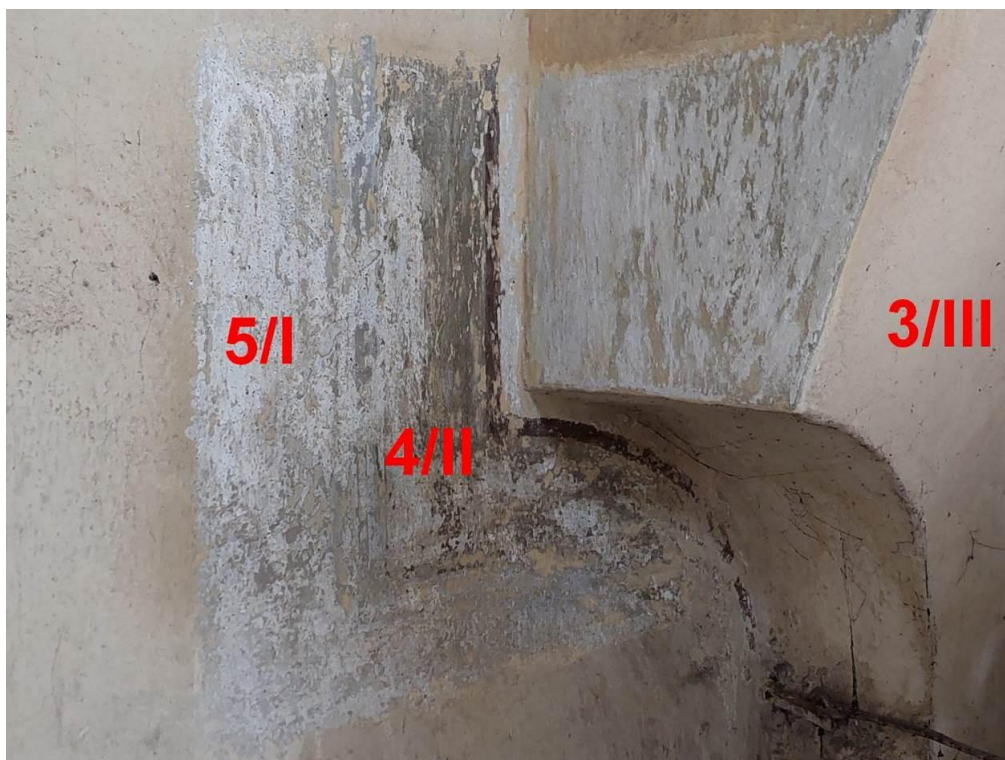
Fot. 11 Lubawka. Kościół p.w. Wniebowzięcia NMP. Sonda usytuowana w dolnym narożniku wspornika. Czerwone oznaczenia odnoszą się do numeracji wynikającej z opracowanej na podstawie badań stratygrafii - patrz tabela 1.

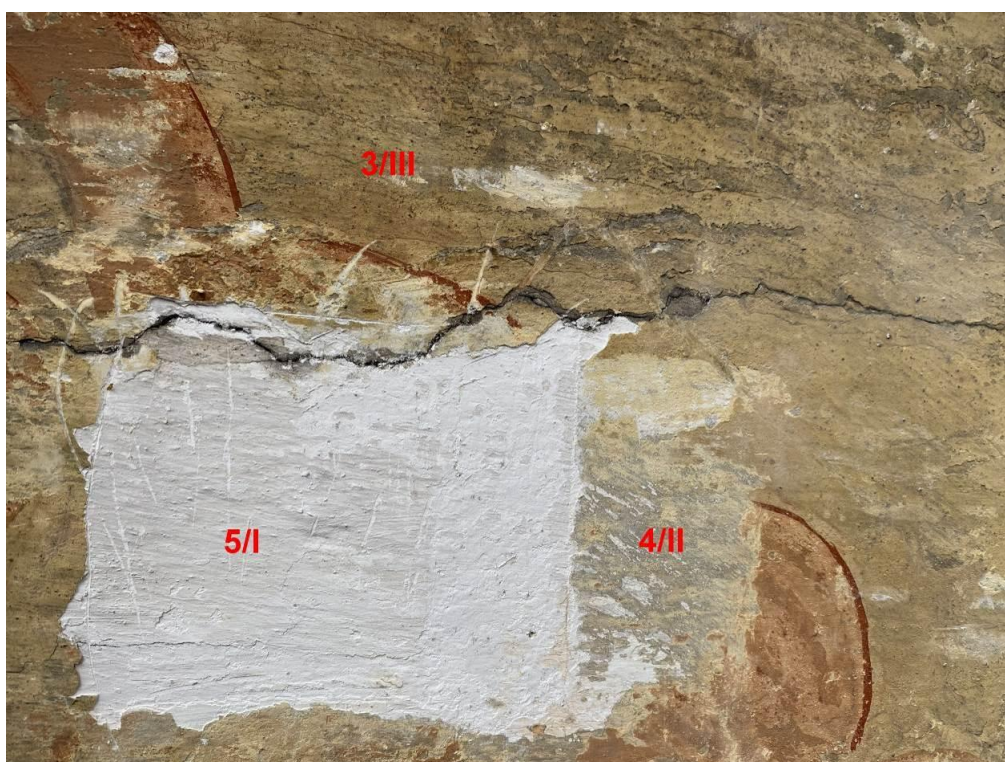
Fot. 12 Lubawka. Kościół p.w. Wniebowzięcia NMP. Sonda schodkowa. Czerwone oznaczenia odnoszą się do numeracji wynikającej z opracowanej na podstawie badań stratygrafii - patrz tabela 1.

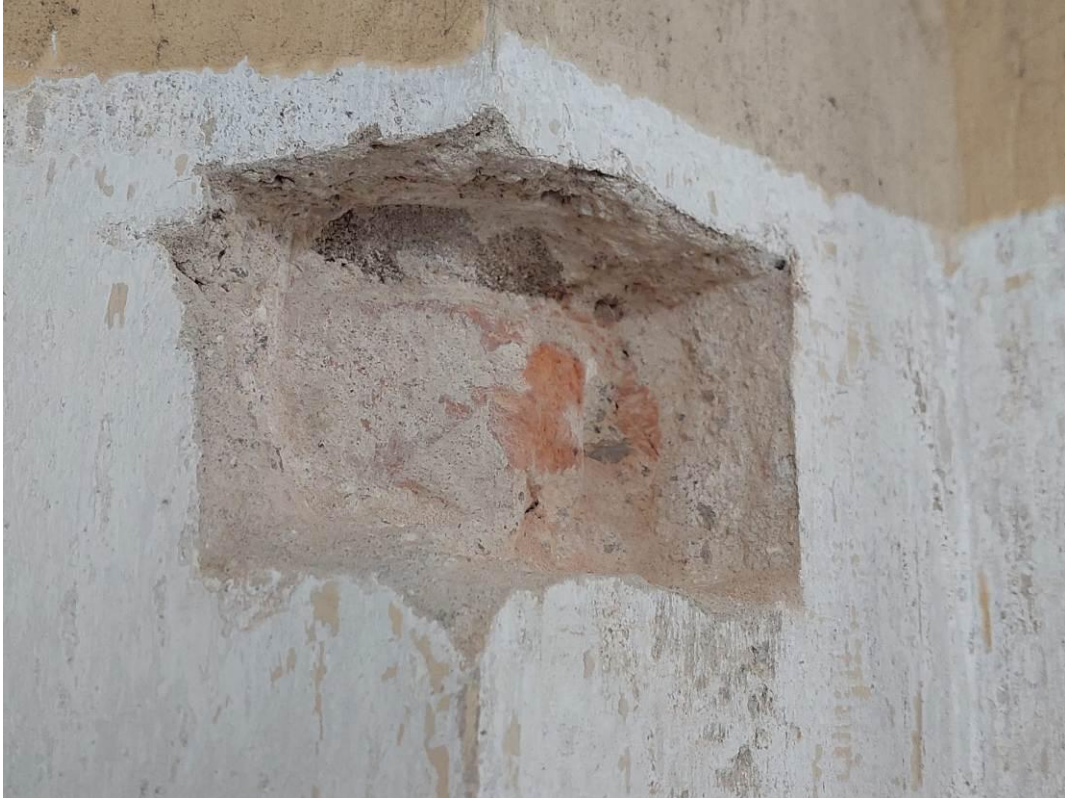
Fot. 13 Lubawka. Kościół p.w. Wniebowzięcia NMP. Fragment sondy schodkowej. Widoczna cegła i kamień, z którego wymurowane są filary międzynawowe.

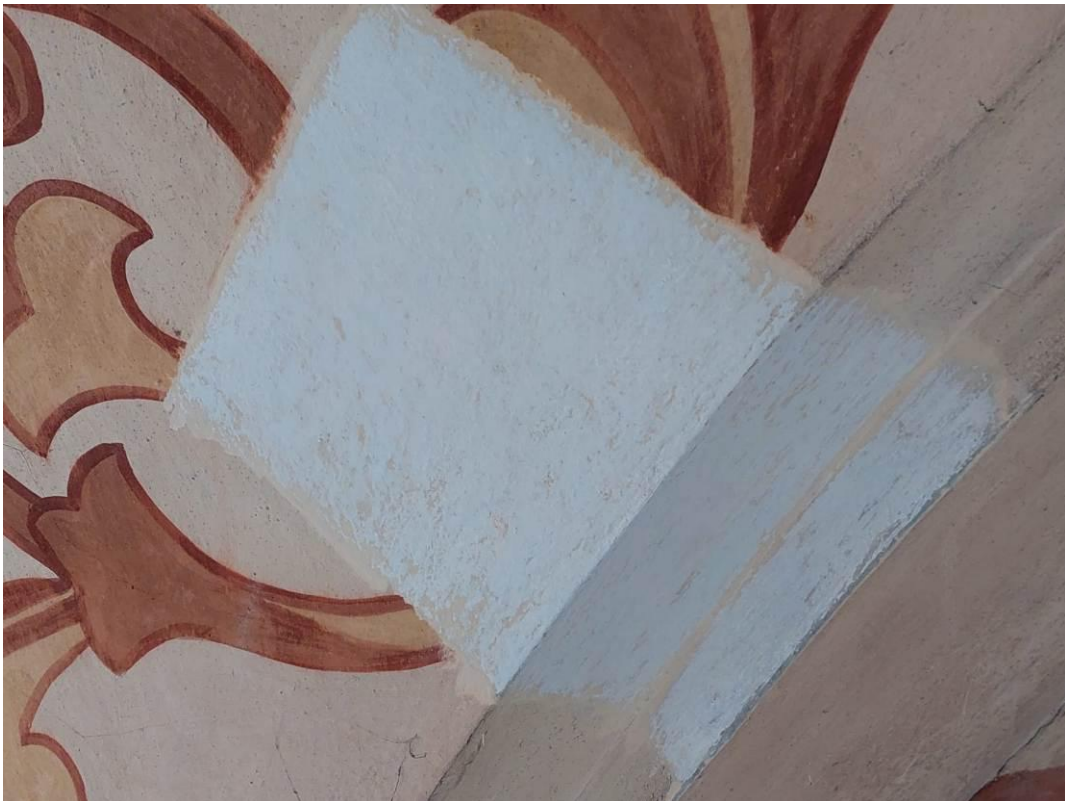
Fot. 14 Lubawka. Kościół p.w. Wniebowzięcia NMP. Sonda usytuowana na łuku przy zachodnim wejściu do kościoła. Odslonięta pobiała - najstarsza z warstw występujących na wyprawie tynkowej.

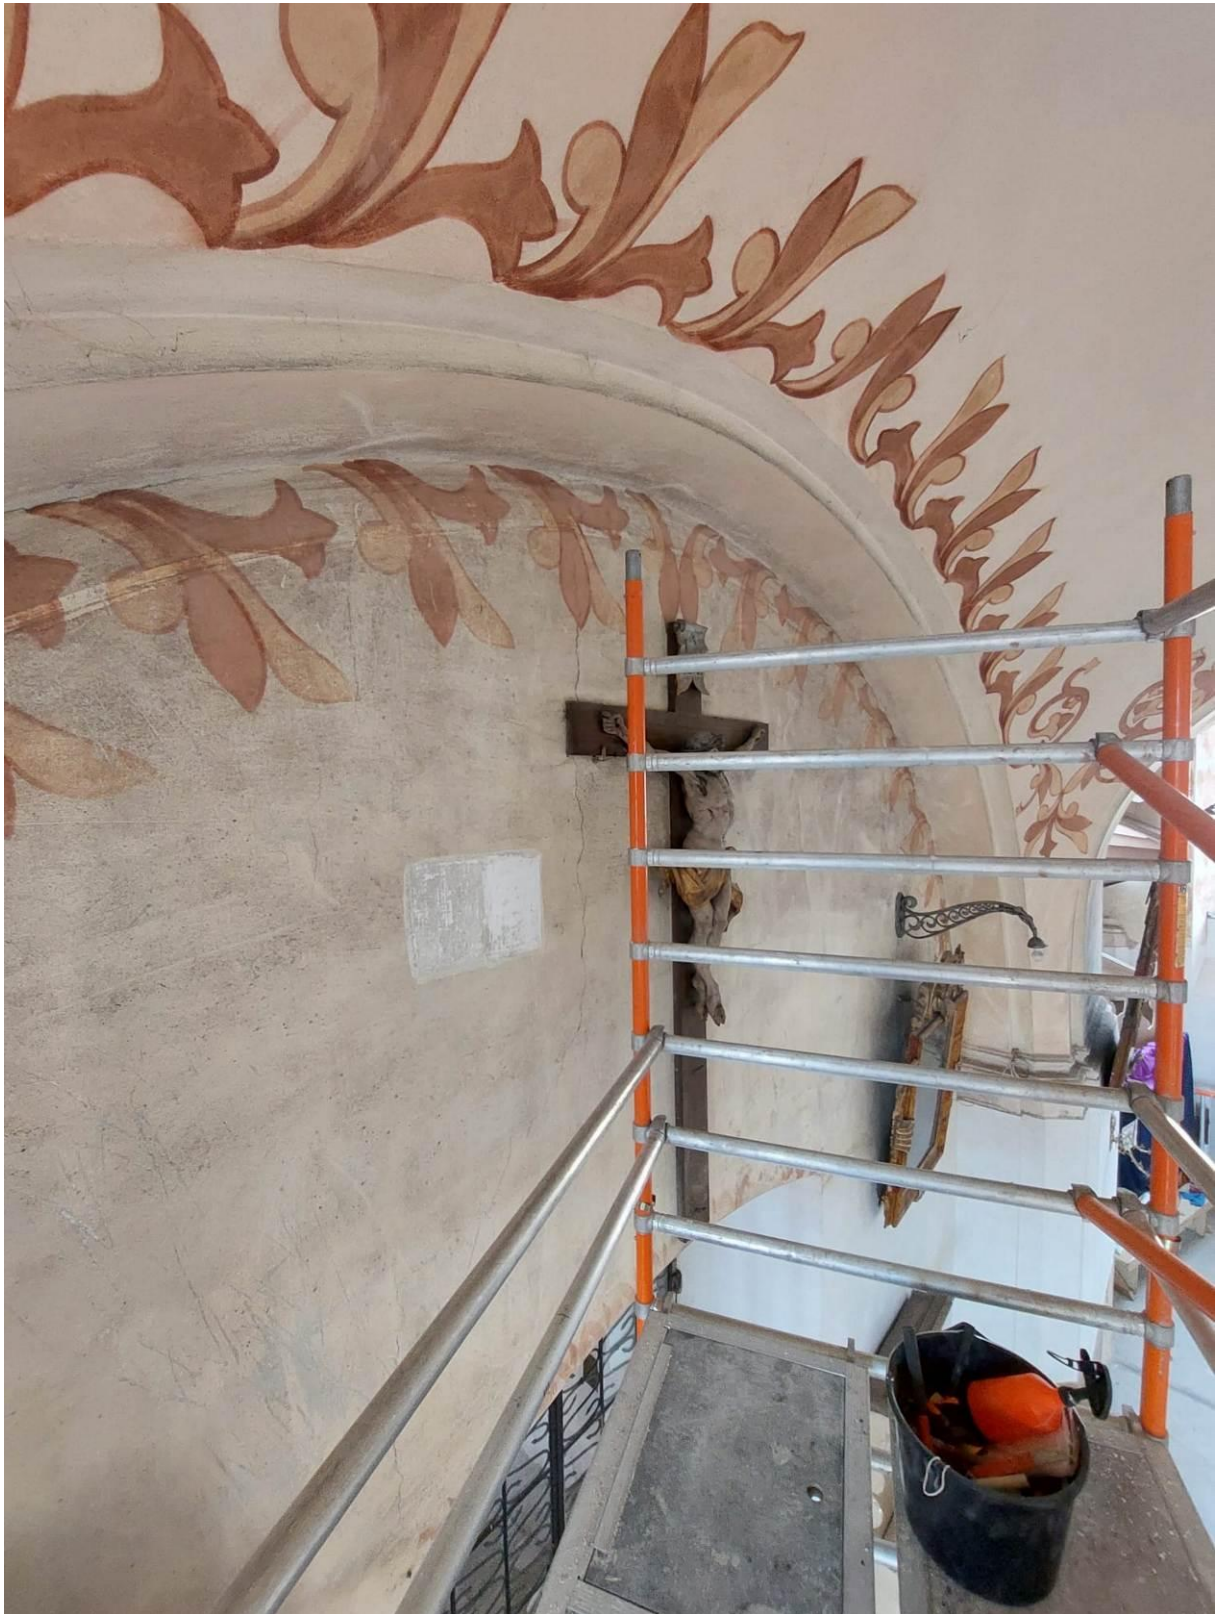
Fot. 15 Lubawka. Kościół p.w. Wniebowzięcia NMP. Sonda usytuowana ponad zachodnim wejściem do kościoła. Odsłonięta pobiała - najstarsza z warstw występujących na wyprawie tynkowej oraz XIX-wieczna (?) warstwa (4/II).

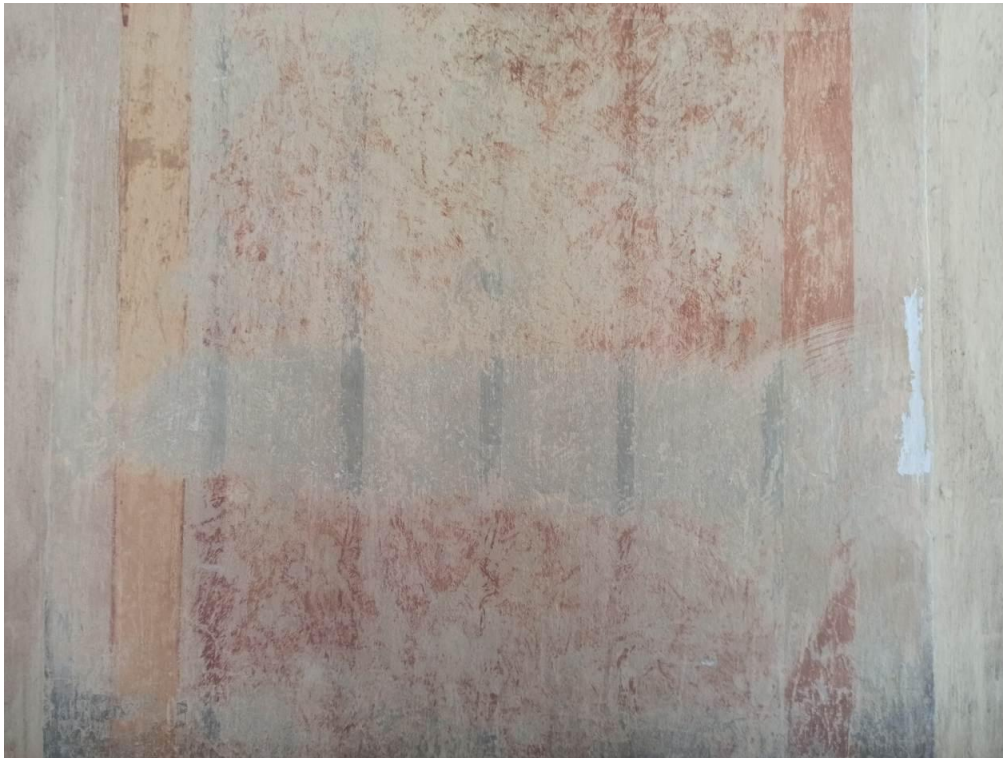
Fot. 16 Lubawka. Kościół p.w. Wniebowzięcia NMP. Sonda usytuowana na ścianie południowej ponad emporą. Odsłonięta warstwa 4/II. Widoczny fragment imitacji kanelowania. Widoczny również bardzo zły stan zachowania obecnie eksponowanej warstwy malarskiej, która jest mocno spudrowana i osypuje się.

3. Usunięcie pudrującej się XX-wiecznej warstwy polichromii;

Bardzo osłabiona warstwa ostatniej polichromii usunięta będzie mechanicznie z zastosowaniem gąbek wishab, czyścików z włókna szklanego, skalpeli i noży szewskich.

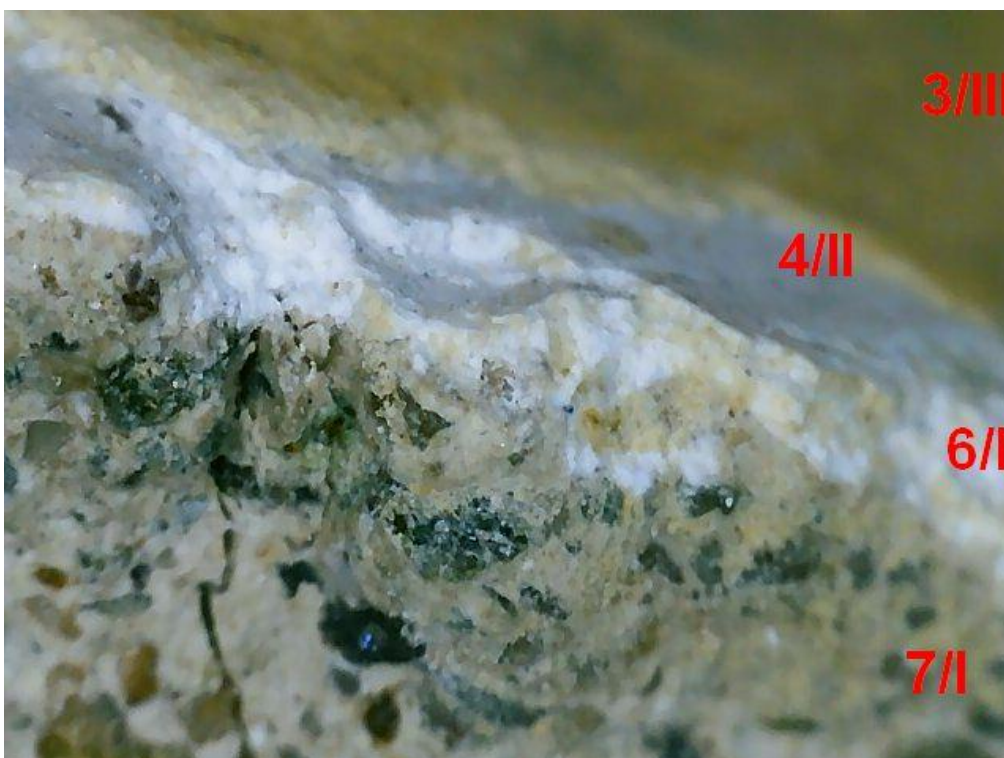
Fot. 17 Lubawka. Kościół p.w. Wniebowzięcia NMP. Zdjęcie mikroskopowe przekroju przez warstwy w sondach stratygraficznych. Czerwone oznaczenia odnoszą się do numeracji wynikającej z opracowanej na podstawie badań stratygrafii - patrz tabela 1.

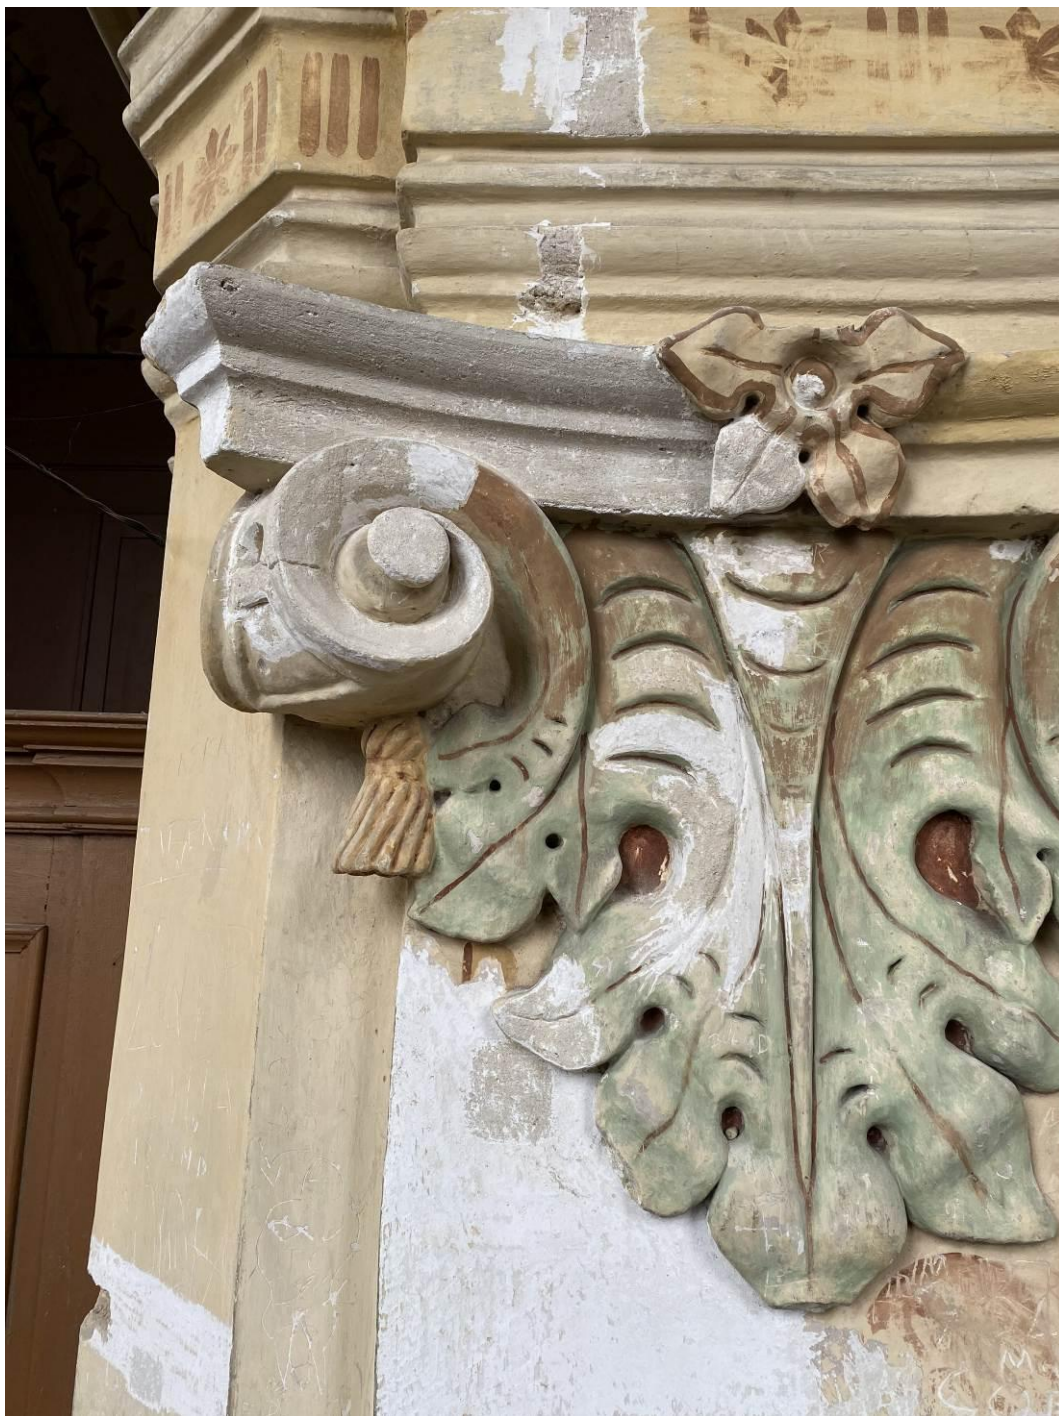
Fot. 18 Lubawka. Kościół p.w. Wniebowzięcia NMP. Sonda usytuowana na jednym z kapiteli pilastrów. Odslonięta pobiała - najstarsza z warstw występujących na wyprawie narzutu. Widoczny brak różnicowania kolorystycznego elementów sztukatorskich.

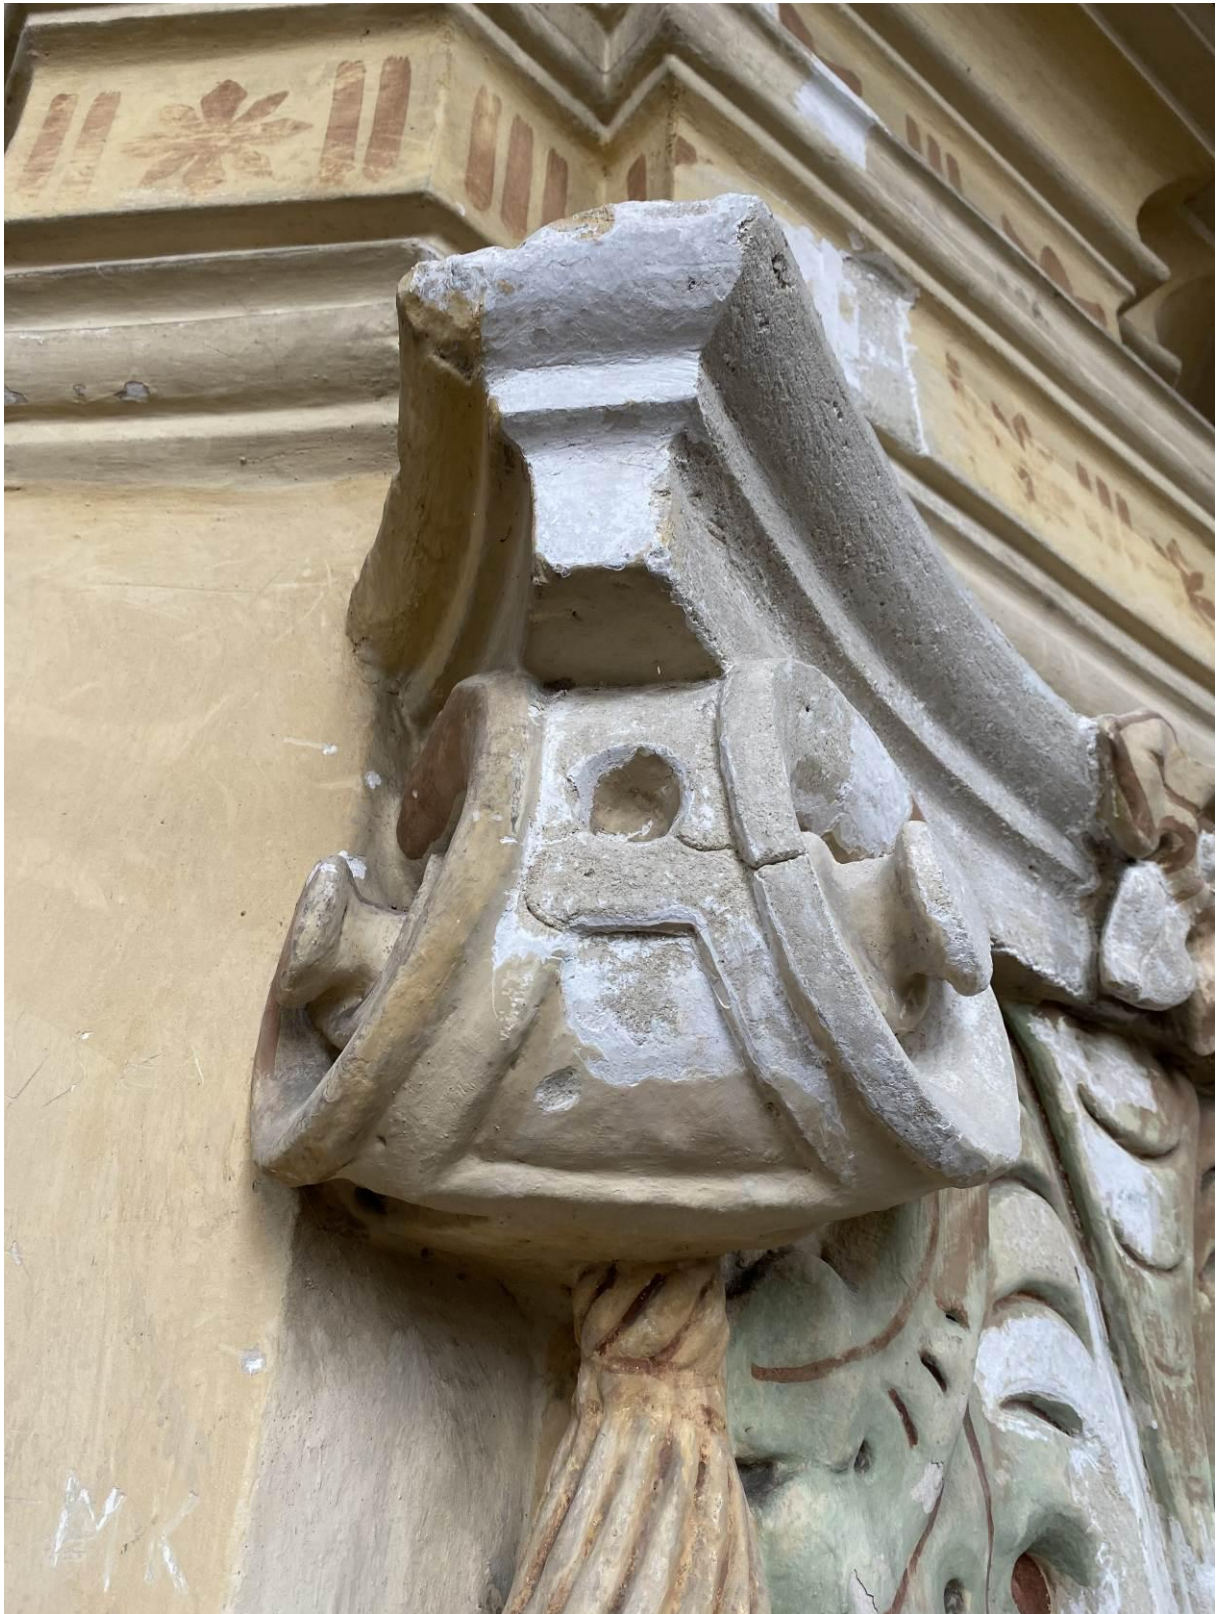
Fot. 19 Lubawka. Kościół p.w. Wniebowzięcia NMP. Sonda usytuowana na jednym z kapiteli pilastrów. Odsłonięta pobiała - najstarsza z warstw występujących na wyprawie narzutu. Widoczny brak zróżnicowania kolorystycznego elementów sztukatorskich. Widoczne szwy na wolicie mogące świadczyć o korzystaniu z fragmentów odlewanych przy wykonywaniu kapiteli.

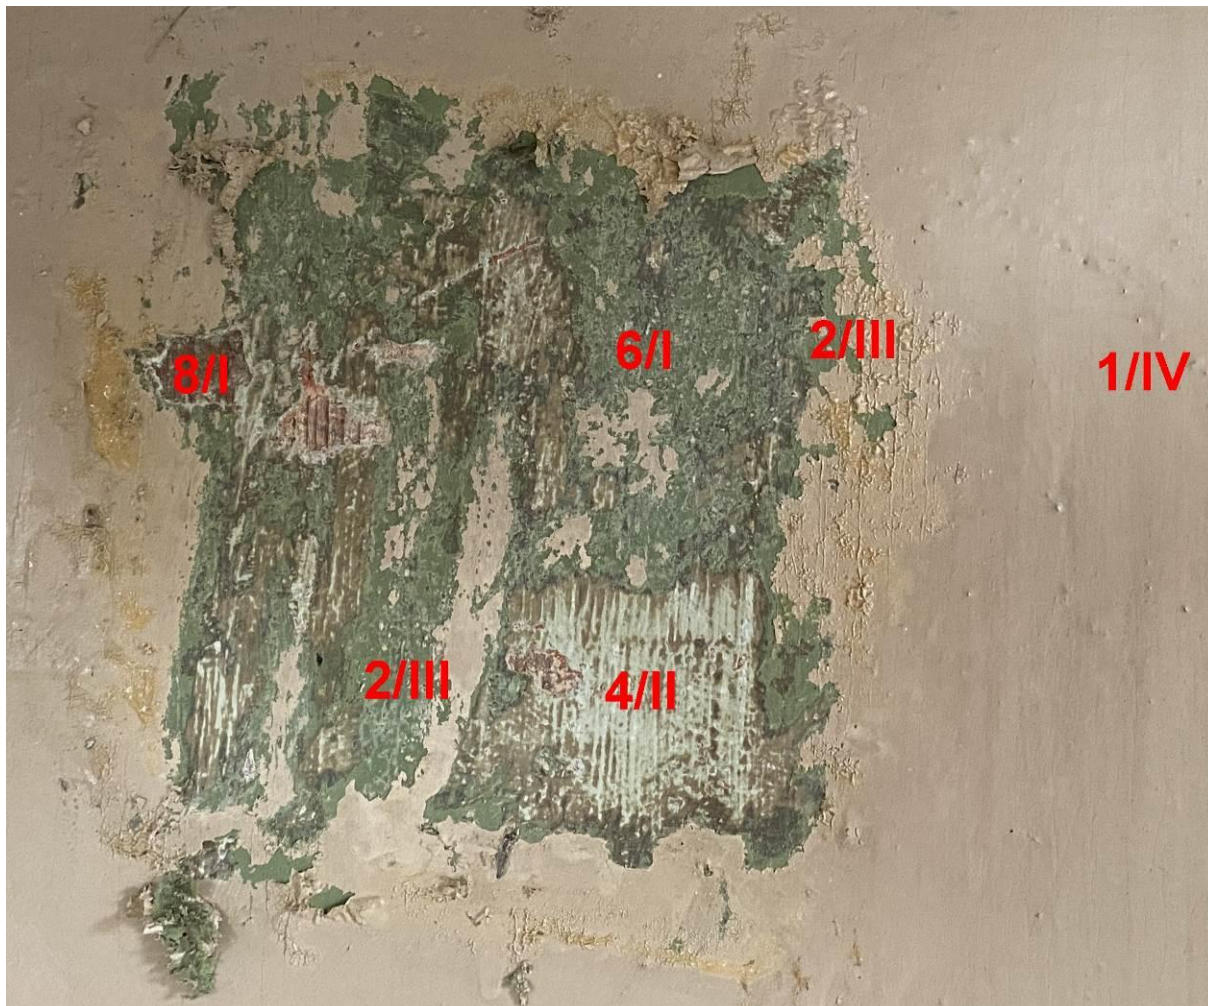
rusztowań do prac, jednak jednoznacznie w wykonanej sondzie można zaobserwować kilka warstw przemalowań oraz obecność zielonej marmoryzacji, która odpowiada marmoryzacji widocznym na ambonie oraz w ołtarzu głównym.

Fot. 20 Lubawka. Kościół p.w. Wniebowzięcia NMP. Sonda schodkowa na emporze. Czerwone oznaczenia odnoszą się do numeracji wynikającej z opracowanej na podstawie badań stratygrafii - patrz tabela 2.

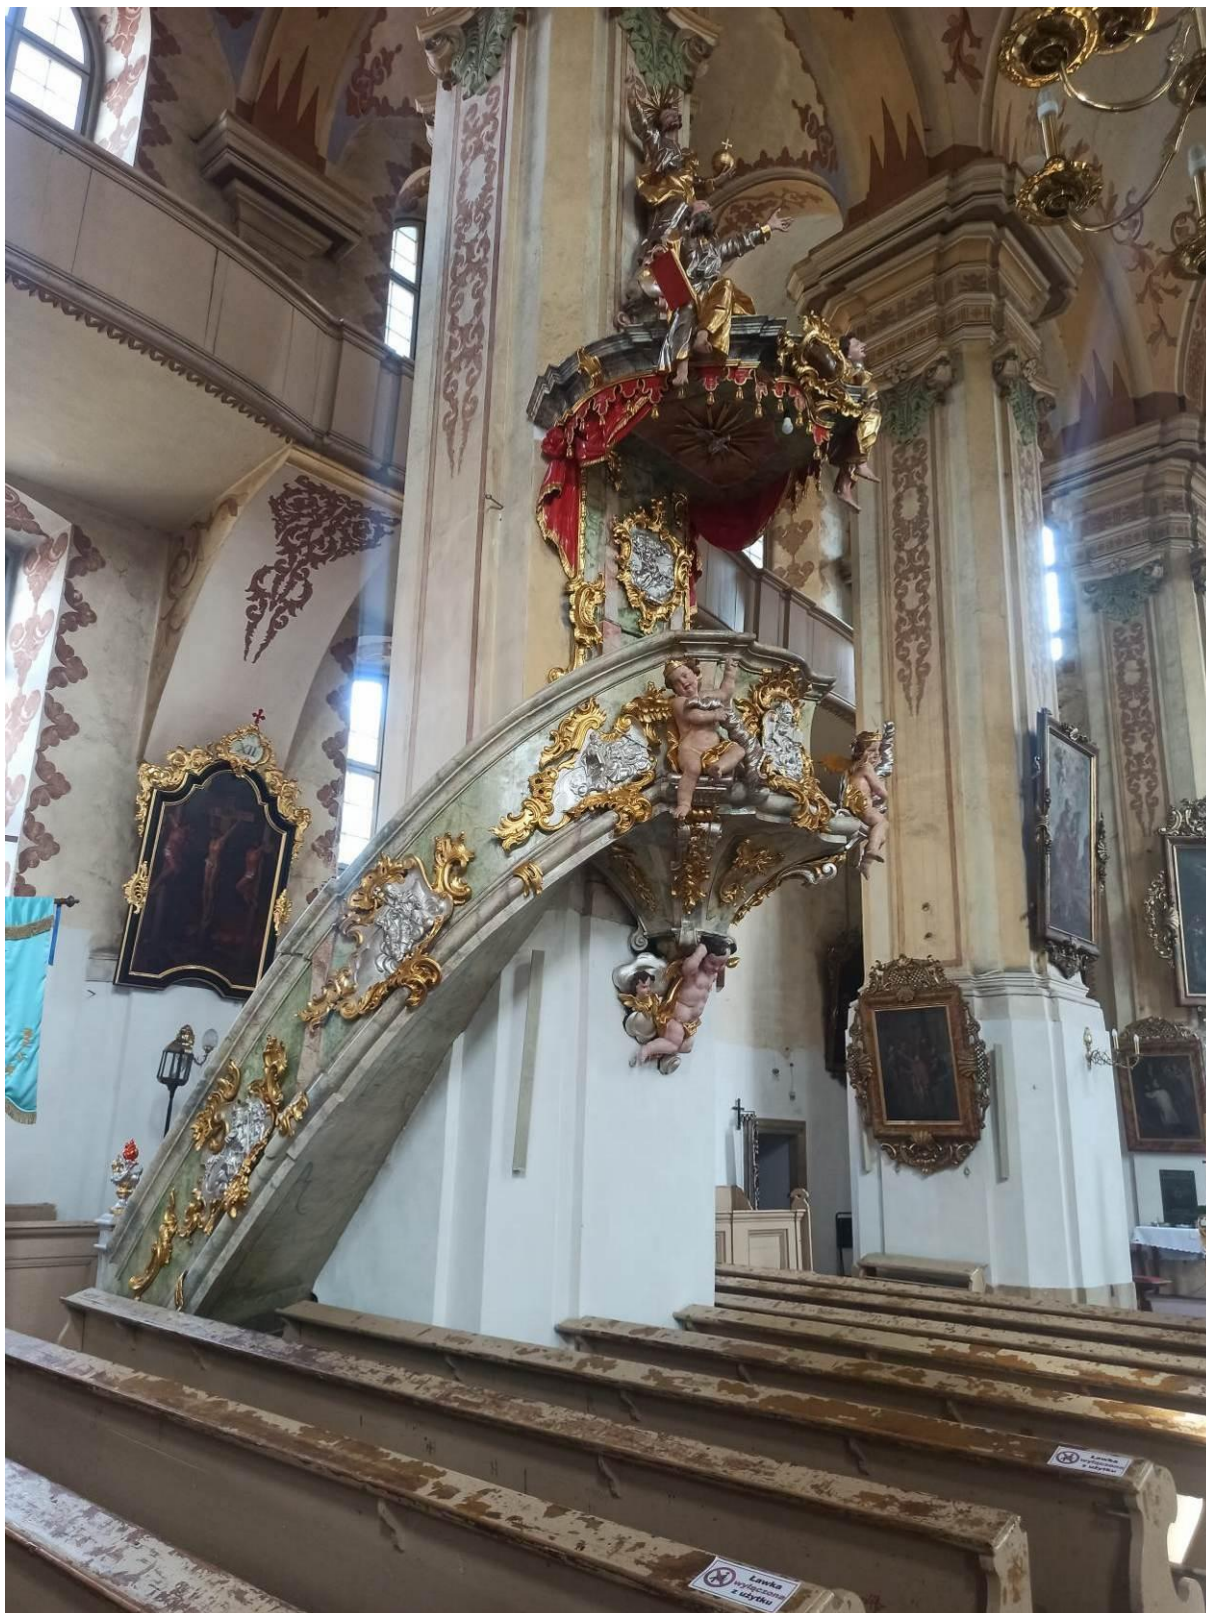
Fot. 28 Lubawka, Kościół p.w. Wniebowzięcia NMP. Fragment wnętrza z amboną i jedną ze stacji drogi krzyżowej po konserwacji. Powierzchnia polichromii mocno zabrudzona a jej charakter nie stanowi dobrego tła dla licznych elementów barokowego wystroju kościoła.
