**Sprawozdanie z badań oraz program prac konserwatorskich dla ścian,
sklepienia i empor kościoła p. w. Wniebowzięcia Najświętszej Maryi Panny
w Lubawce**

Opracowanie: mgr Marcin Ciba

2024

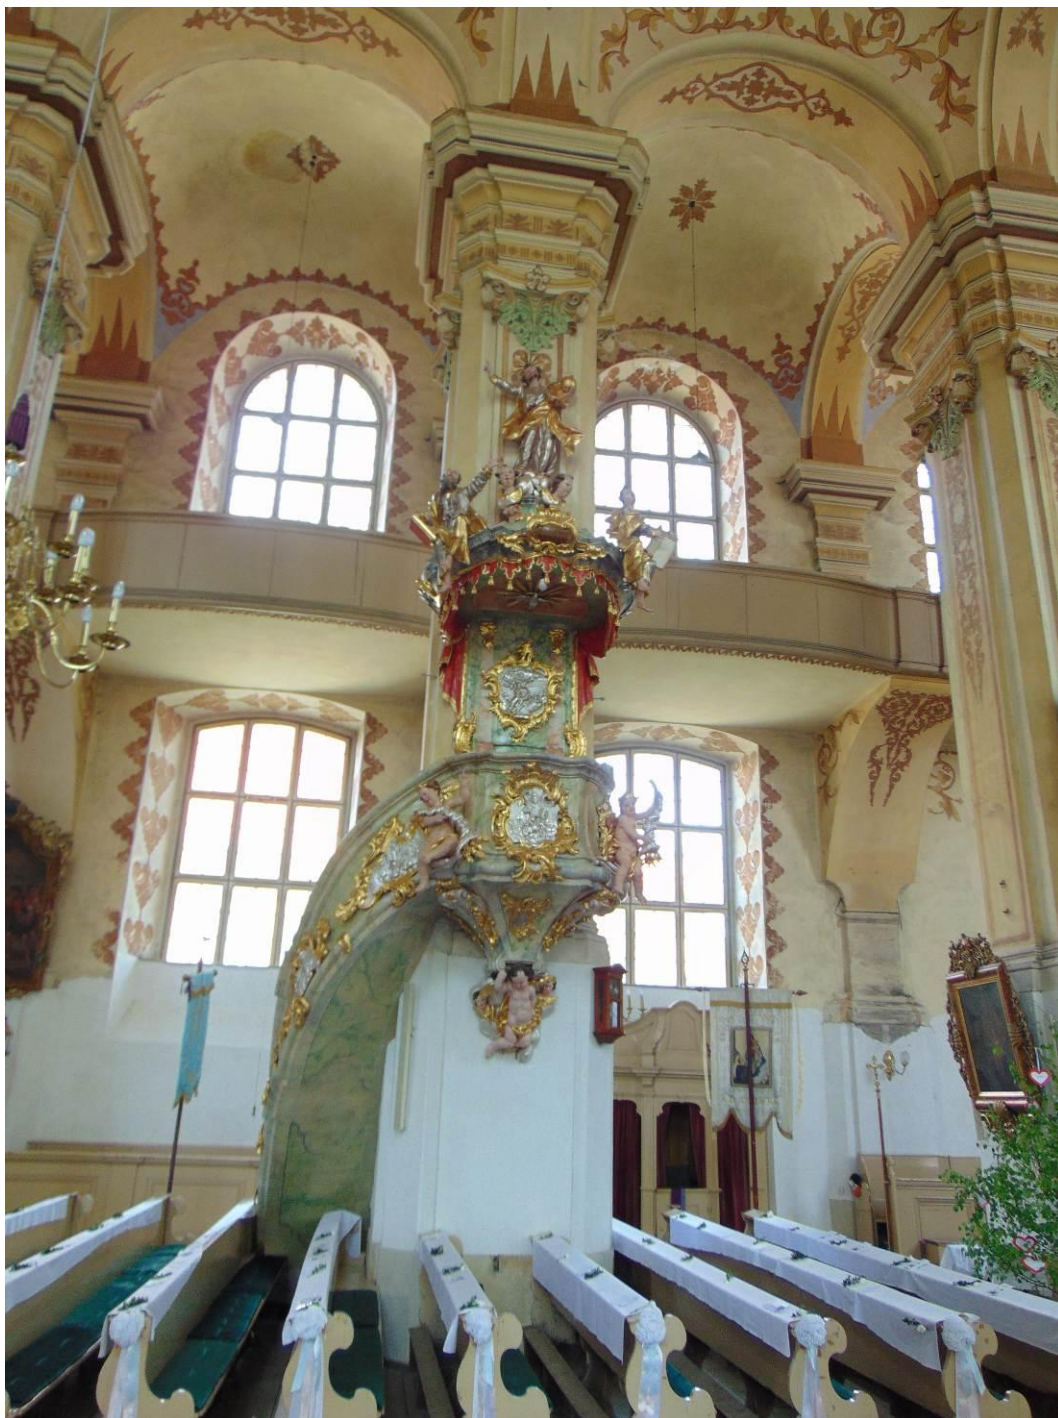
Fot. 29 Lubawka, Kościół p.w. Wniebowzięcia NMP. Fragment wnętrza z amboną i jedną ze stacji drogi krzyżowej po konserwacji. Powierzchnia polichromii mocno zabrudzona a jej charakter nie stanowi dobrego tła dla licznych elementów barokowego wystroju kościoła. Widoczna również empora północna.

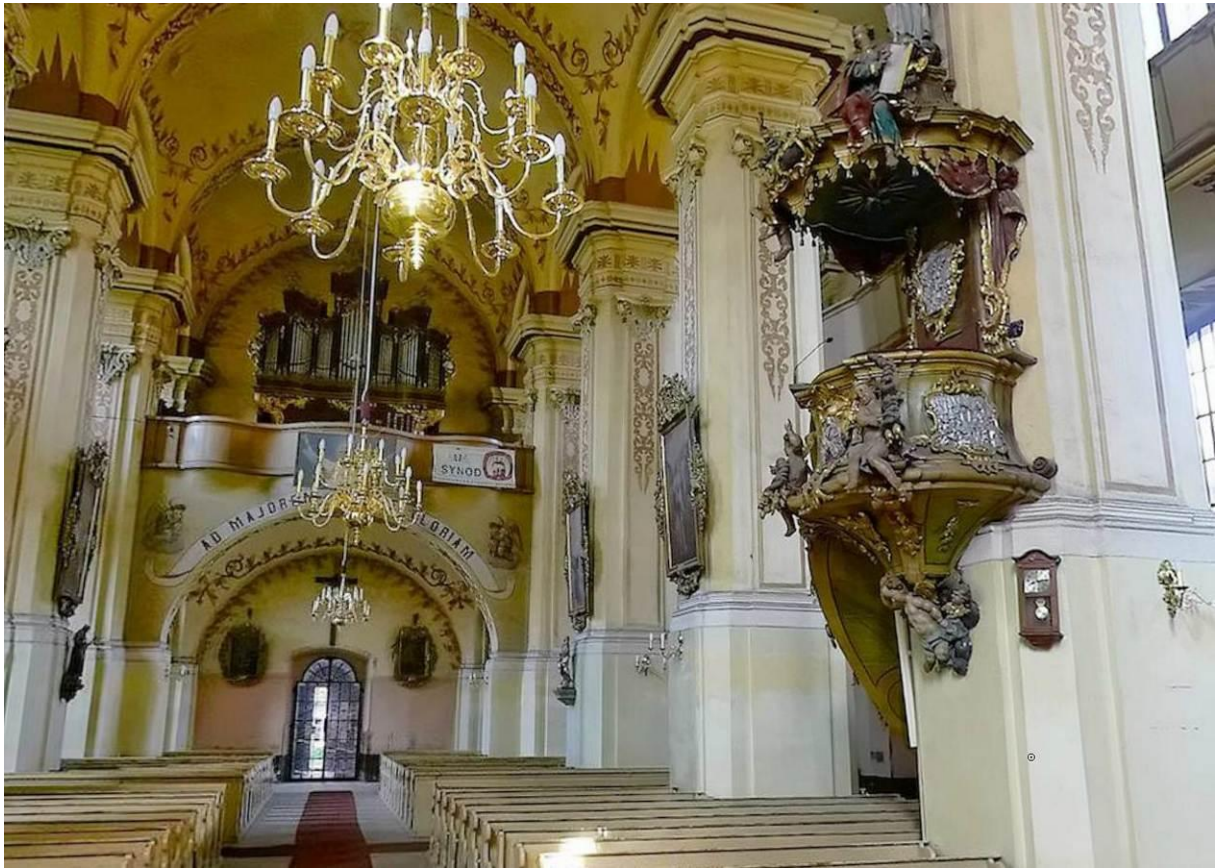
Fot. 30 Lubawka, Kościół p.w. Wniebowzięcia NMP. Wnętrze sprzed 2016 roku sprzed konserwacji ambony. Widoczna empora muzyczna oraz obecna polichromia kościoła.
