PINB 403/7/19/2-19

Decyzja

EKSPERTYZA TECHNICZNA STANU
PODSTAWOWYCH ELEMENTÓW KONSTRUKCYJNYCH
BUDYNKU REMIZY OSP W LUBAWCE

Obiekt: Budynek dwustanowiskowej remizy strażackiej

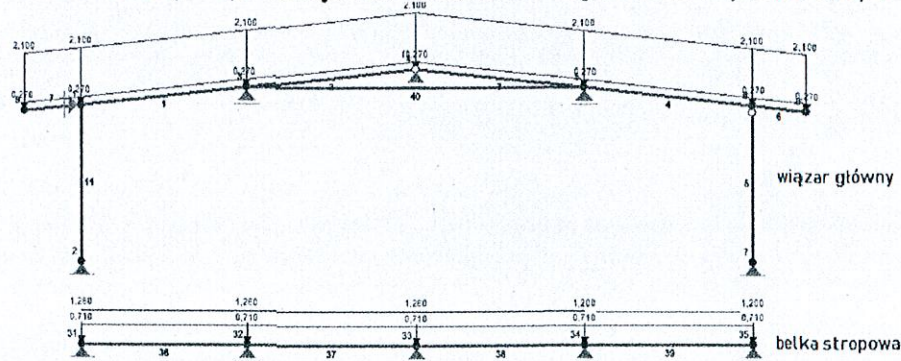
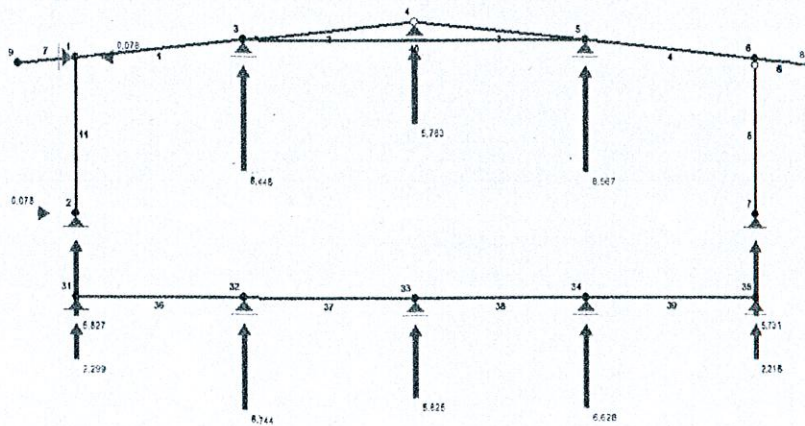
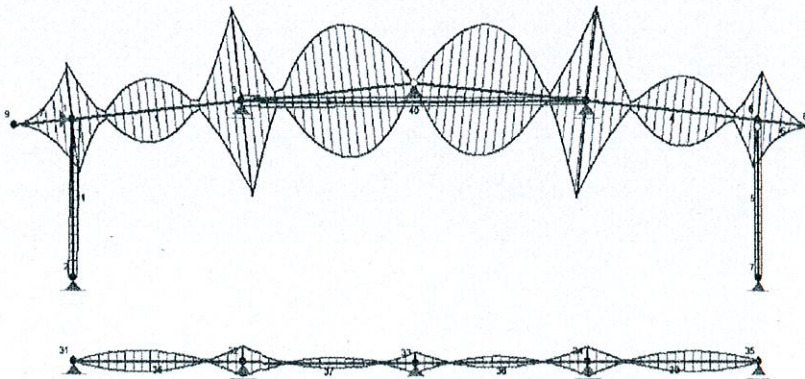
Stan istniejący – więzar główny i belka stropowa

- schemat statyczny i obciążenia: stałe, obc. śniegiem, obc. użytkowe stropu

reakcje podporowe

naprężenia

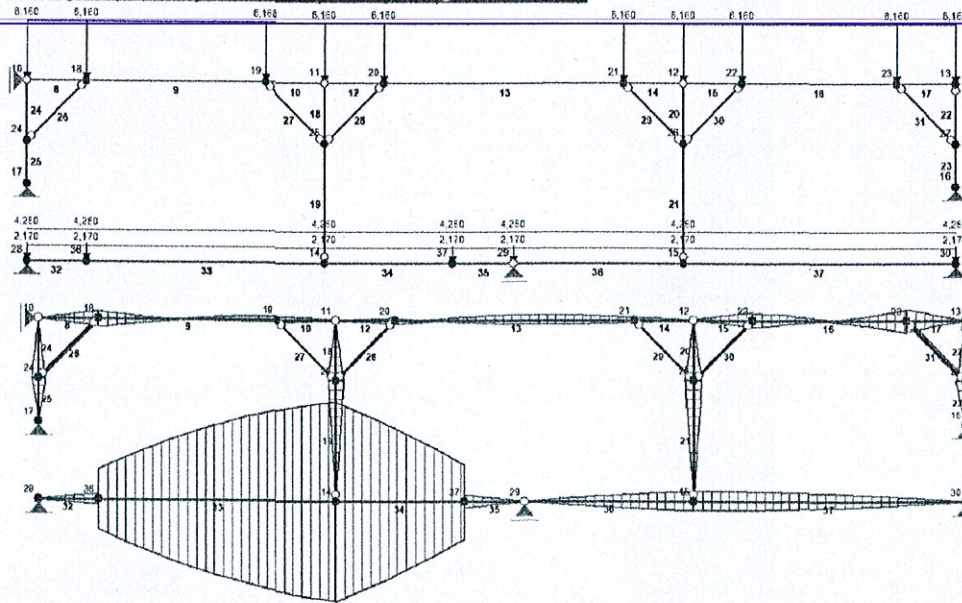
Stan istniejący

(belka stropowa główna wzmocniona kształtownikami stalowymi C140 w strefie przęsłowej) Strop obciążony obciążeniem użytkowym $q_k=1,20\text{kN/m}$

reakcja od krokwi:
 $q = 8,57/1,05 = 8,16\text{kN/m}$
reakcja od belki stropowej
 $q = 6,74/1,05 = 6,42\text{kN/m}$

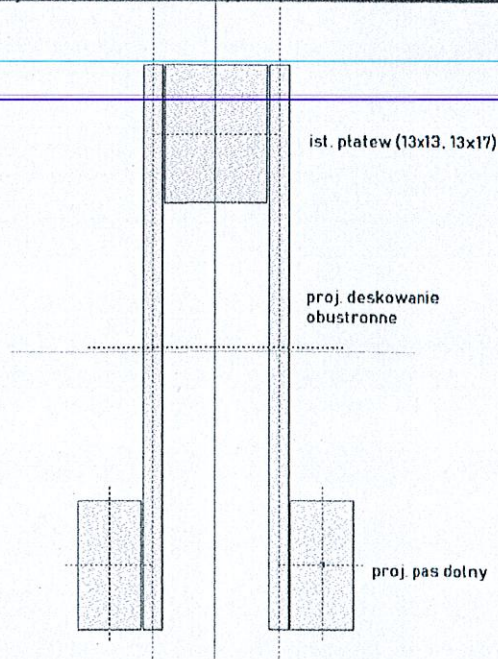
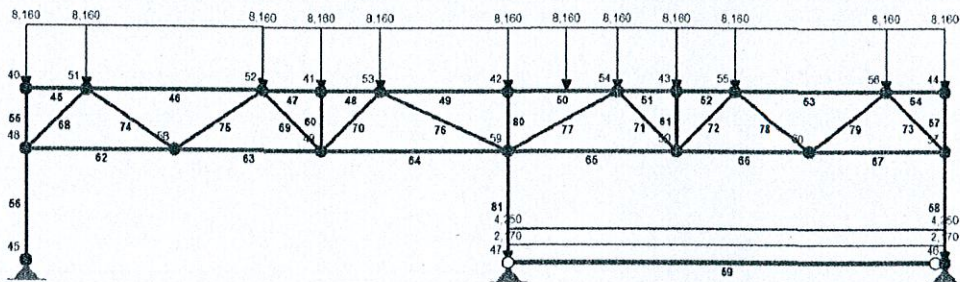
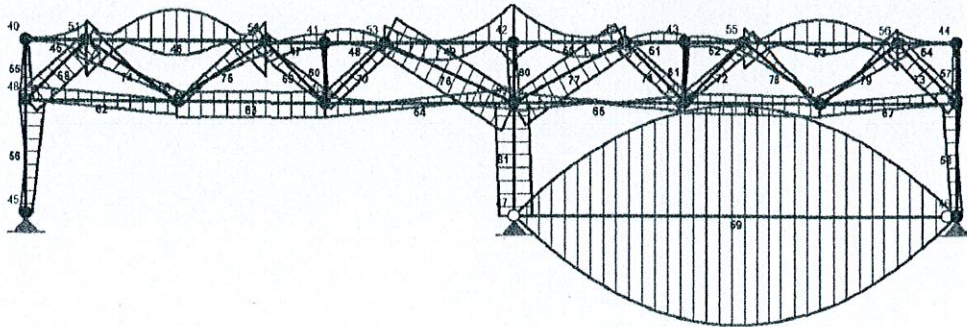
(rozbiórka cz. stropu ze zmianą układu konstrukcyjnego – skratowanie i zadeskowanie płyt)
