**Sprawozdanie z badań oraz program prac konserwatorskich dla ścian,
sklepienia i empor kościoła p. w. Wniebowzięcia Najświętszej Maryi Panny
w Lubawce**

Opracowanie: mgr Marcin Ciba

2024

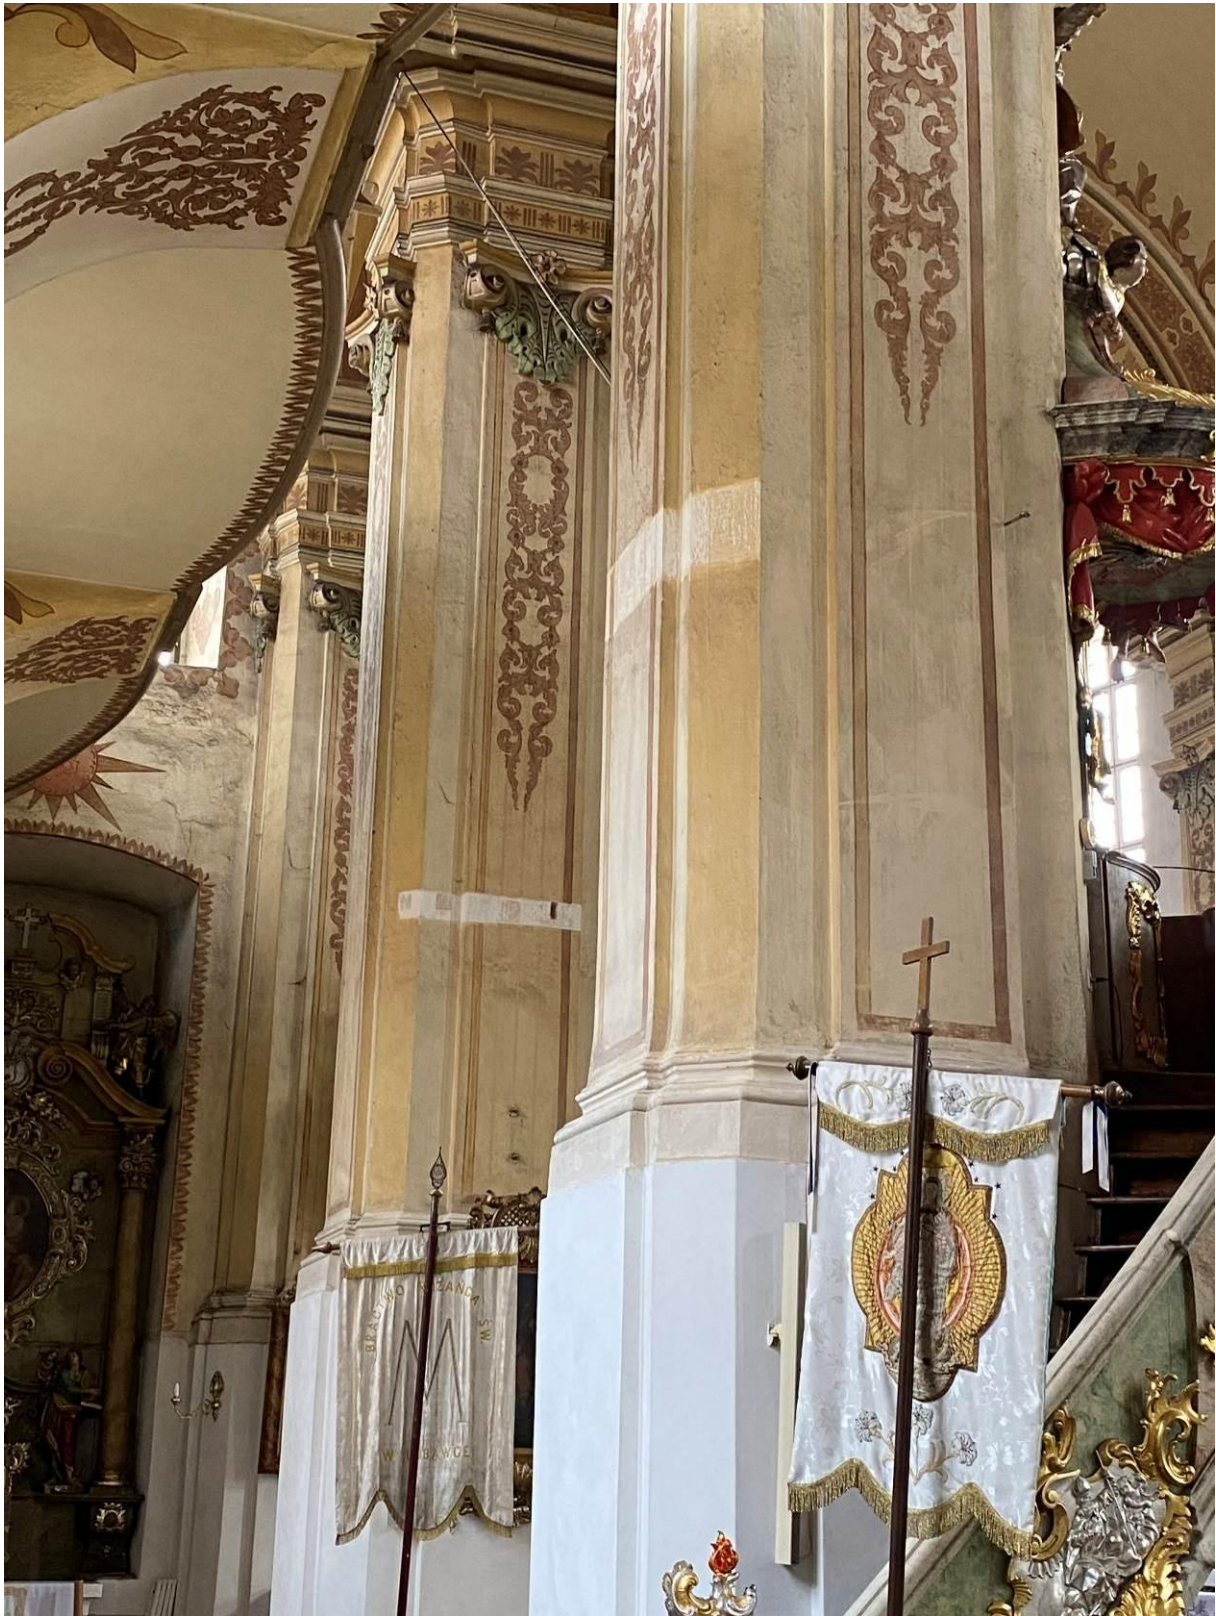
Fot. 5 Lubawka. Kościół p.w. Wniebowzięcia NMP. Fragment wnętrza- widok w stronę wschodnią na północne filary między nawowe (widoczny filar z amboną). Widoczne usytuowanie trzech sond stratygraficznych.

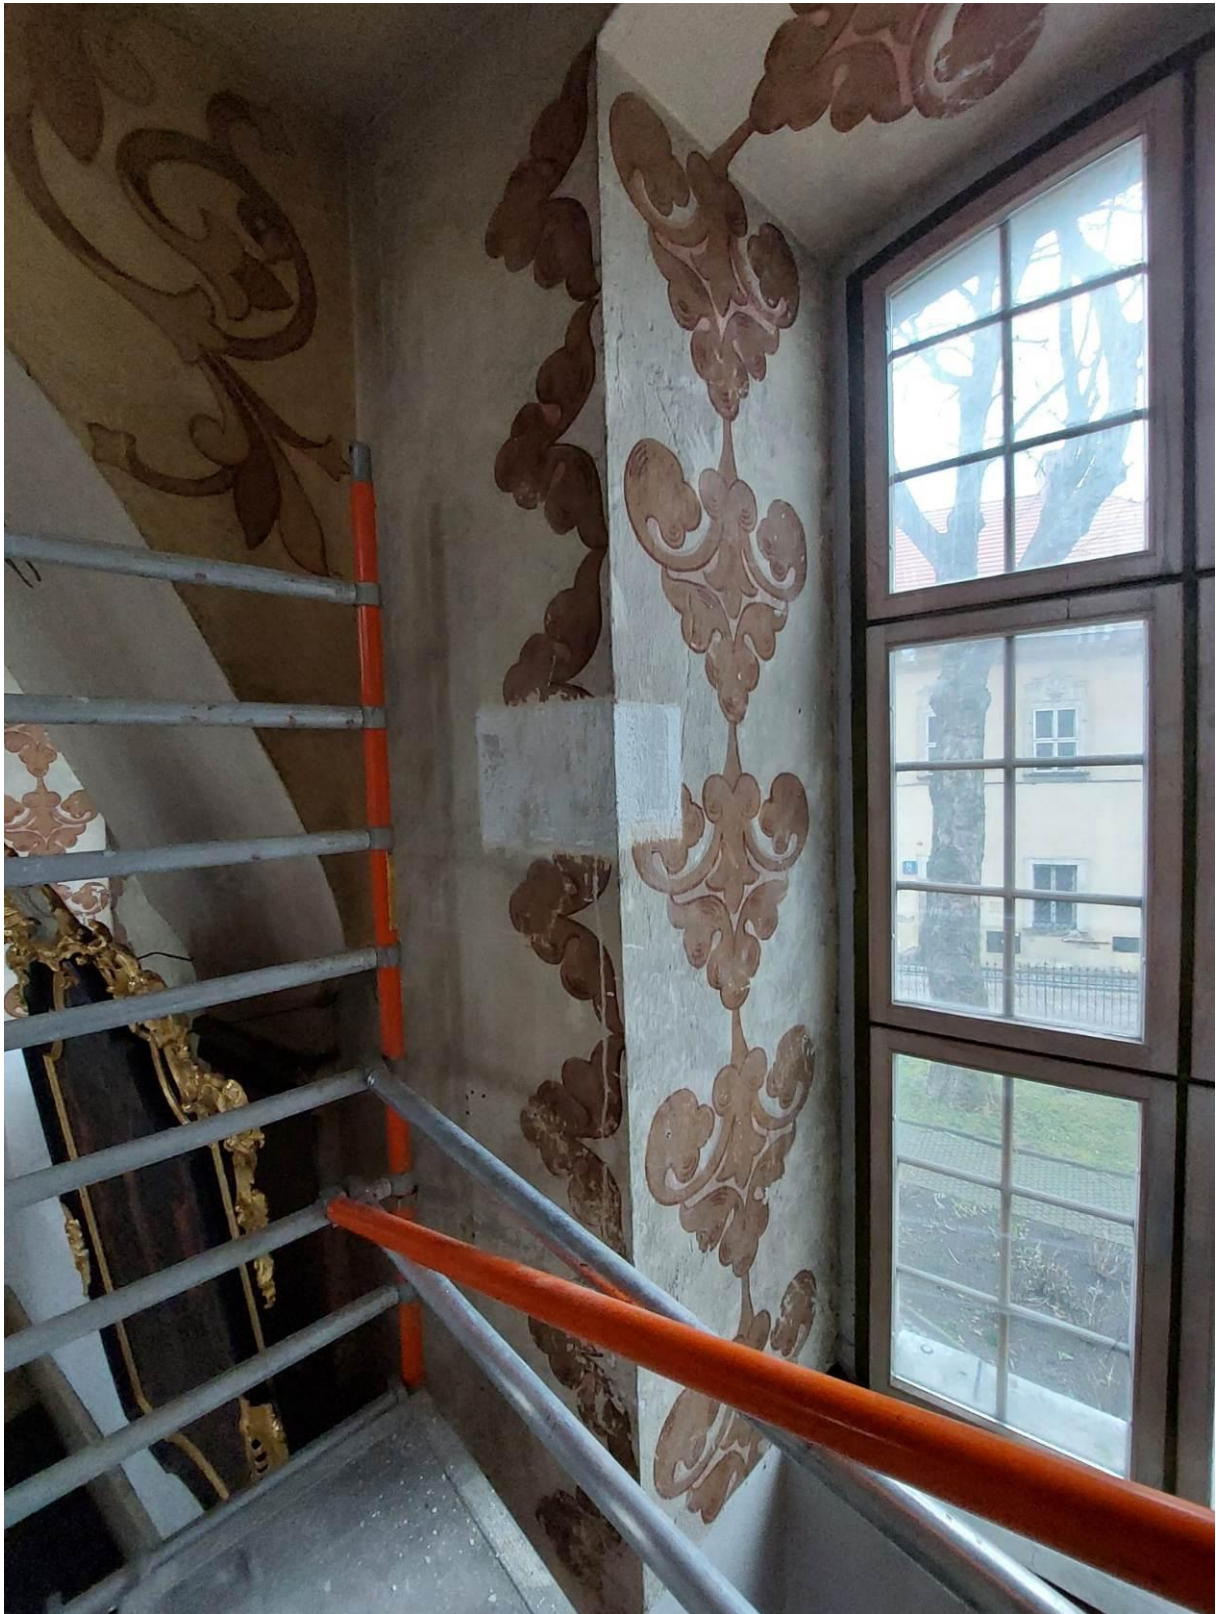
Fot. 8 Lubawka. Kościół p.w. Wniebowzięcia NMP. Fragment wnętrza- widok na glif drugiego okna (licząc od prezbiterium) w północnej ścianie kościoła. Widoczne usytuowanie sondy stratygraficznych.

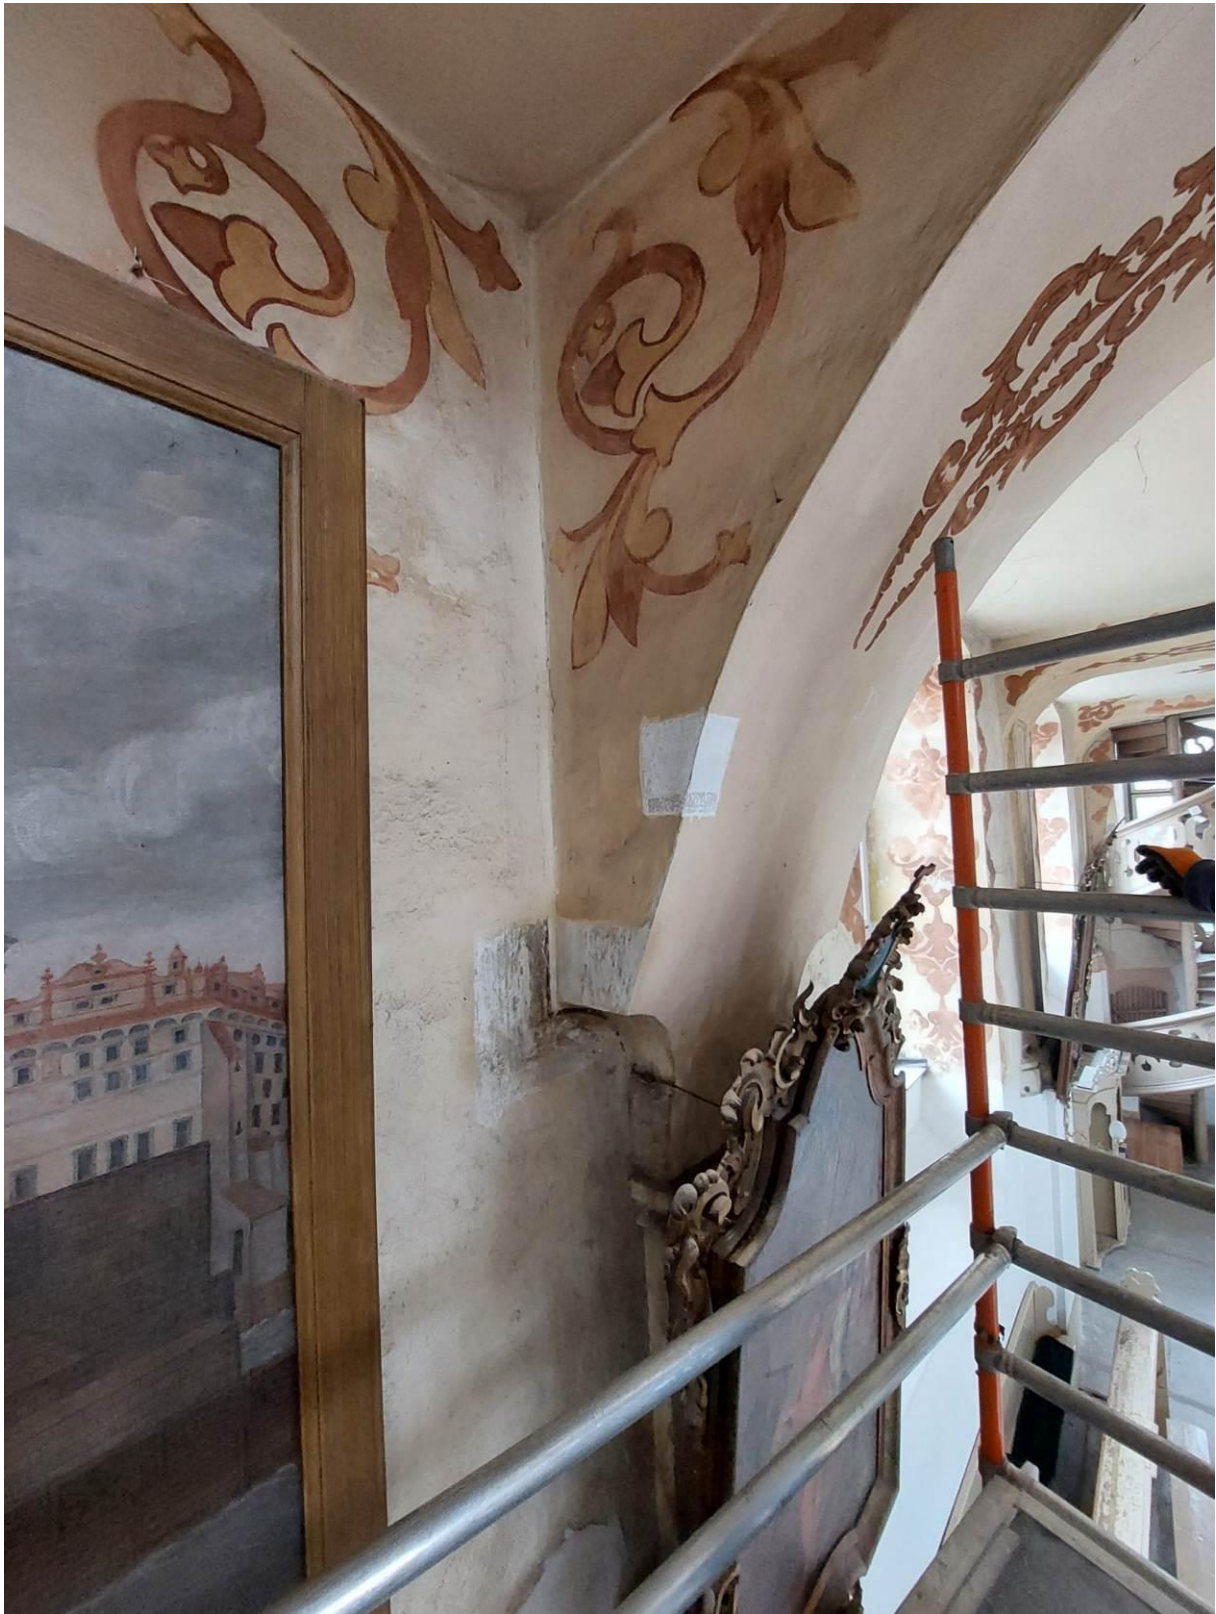
Fot. 10 Lubawka. Kościół p.w. Wniebowzięcia NMP. Fragment wnętrza- widok na trzeci od zachodu wspornik południowej empory kościoła. Widoczne usytuowanie sondy stratygraficznych.

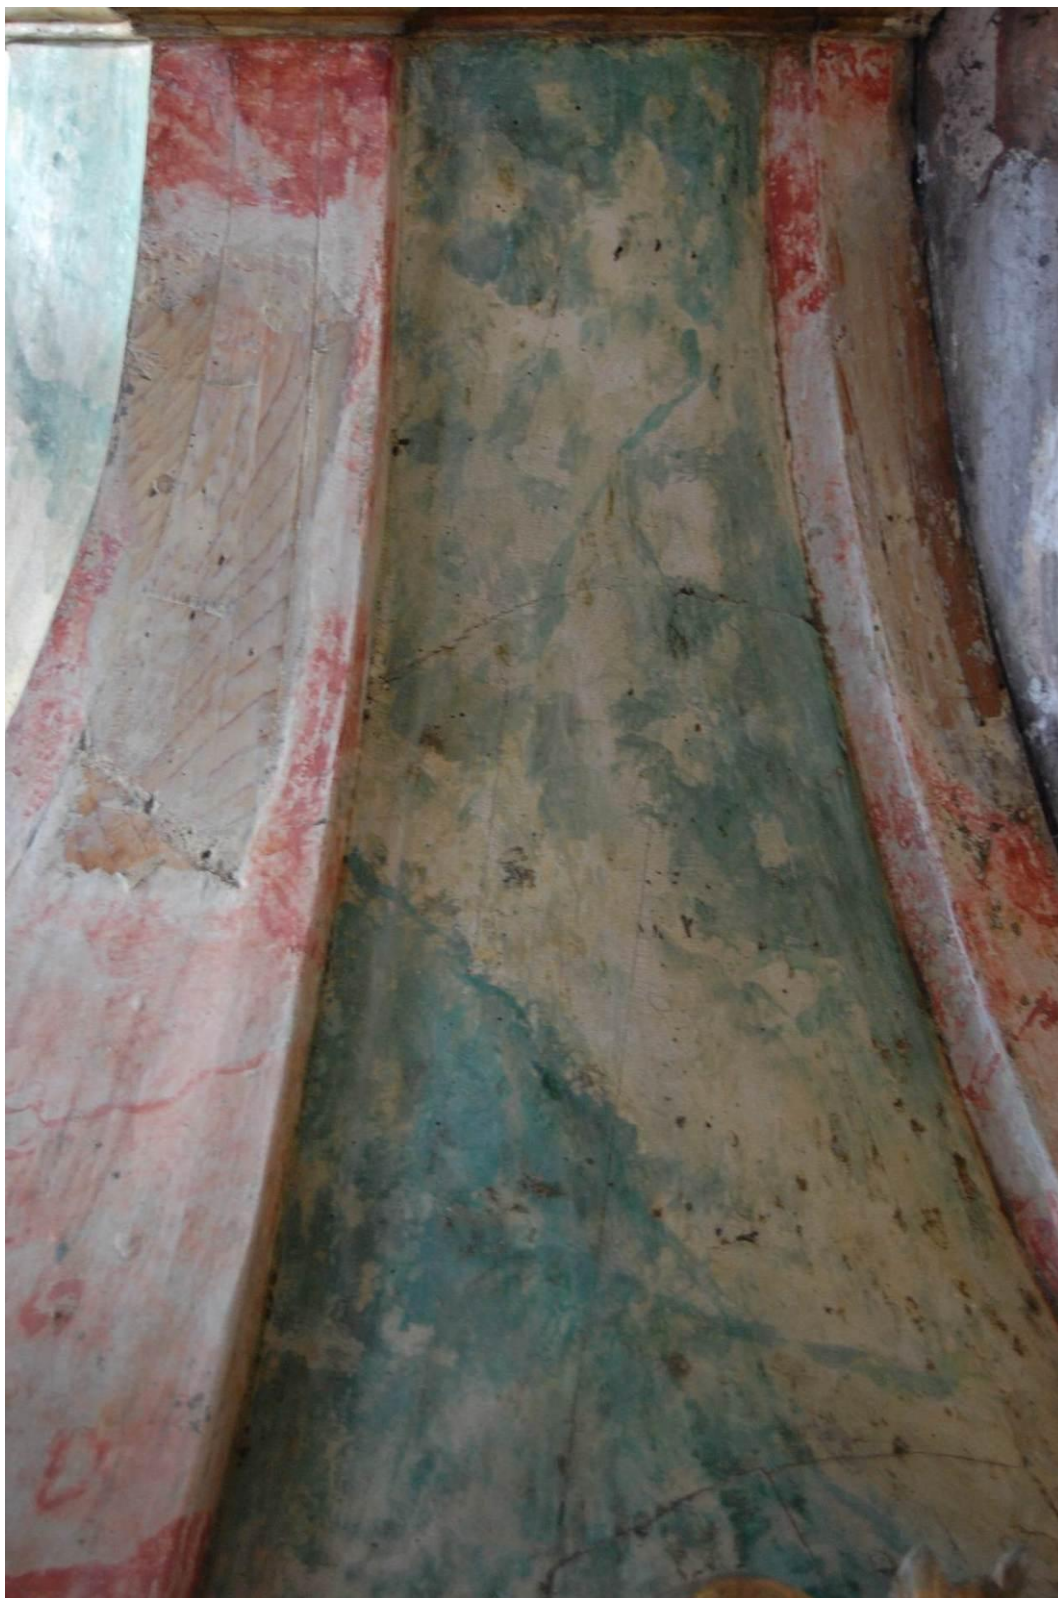
Fot. 22 Lubawka. Kościół p.w. Wniebowzięcia NMP. Fragment marmoryzacji ambony z kościoła po odsłonięciu spod przemaalowań.

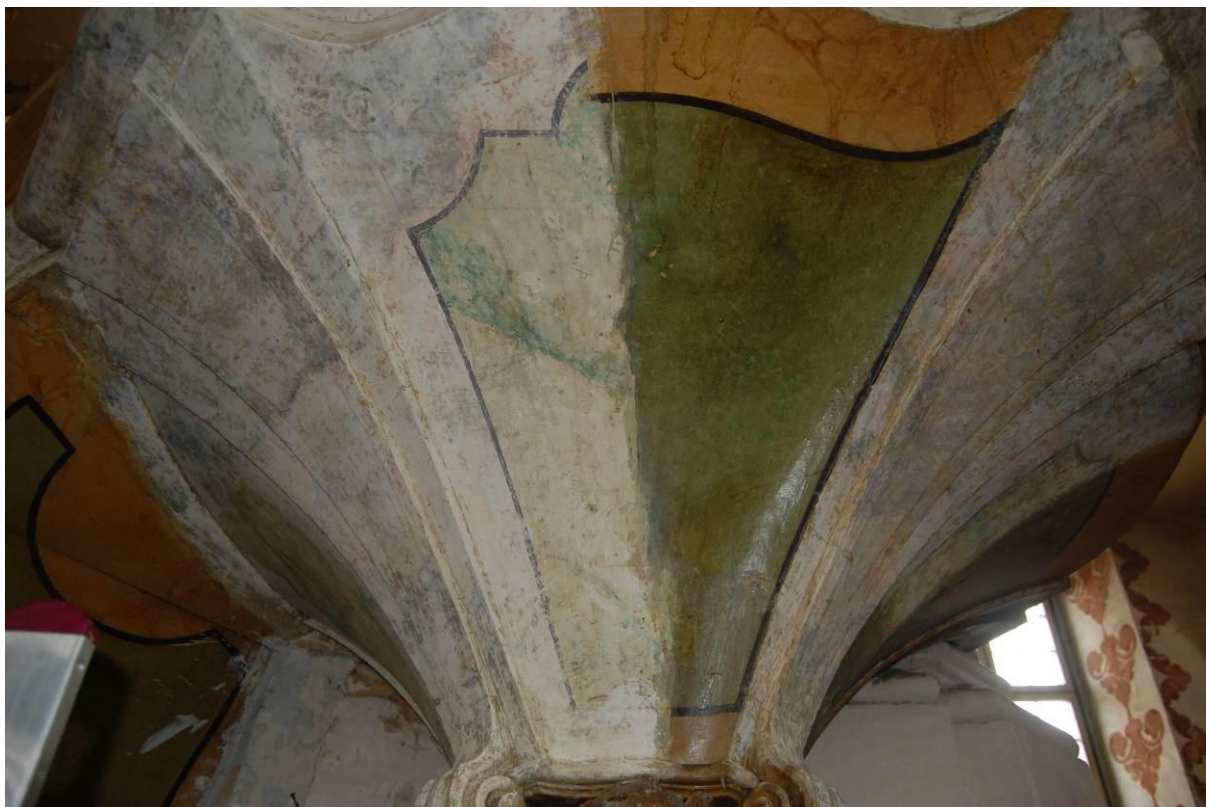
Fot. 23 Lubawka. Kościół p.w. Wniebowzięcia NMP. Fragment marmoryzacji ambony z kościoła po odsłonięciu spod przelawiań.
