**Ekspertyza budynku ośrodka zdrowia przy ul. Lubawskiej 26 w Chełmsku  
Śląskim pod kątem występowania miejsc gniazdowania  
oraz schronień ptaków chronionych**

**Lubawka  
05.02.2013**

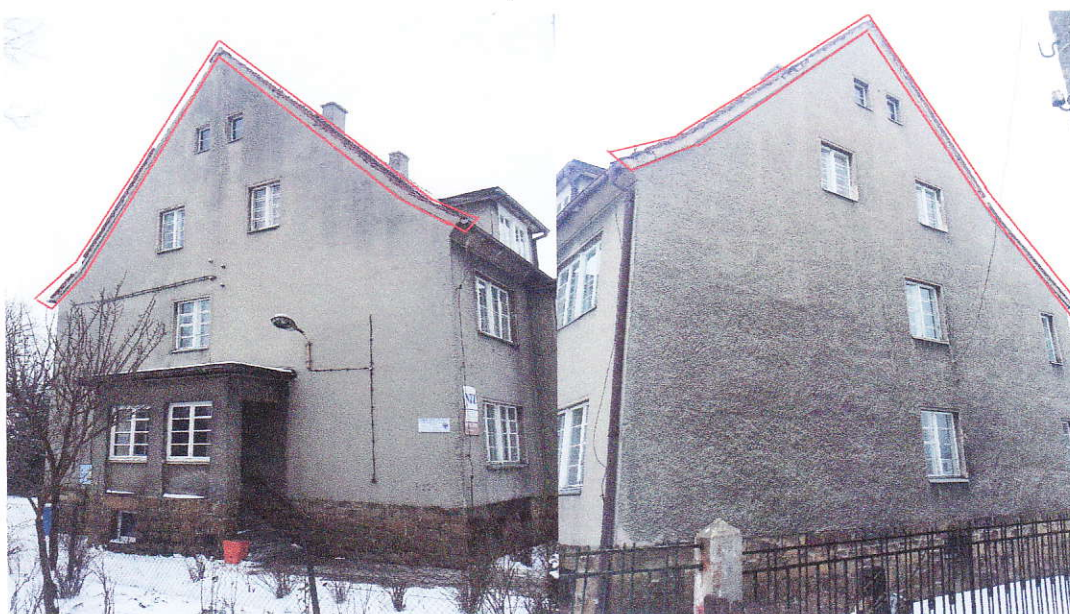
W trakcie przeprowadzonych kontroli nie stwierdzono możliwości gniazdowania ptaków chronionych na elewacjach budynku. Natomiast na styku obydwu elewacji bocznych z dachem (ściany szczytowe) stwierdzono liczne szczeliny. Podczas kontroli strychu stwierdzono, że szczeliny te są otwarte do wnętrza strychu i mogą wlatywać tędy ptaki. W tych otworach od strony strychu, na obu ścianach szczytowych, znaleziono zeszłoroczne gniazdo kopciuszka oraz gniazdo

pliszki siwej, a więc był on zasiedlony przez ptaki chronione.

Fot. 1. Elewacje boczne budynku z obszarem zaznaczonym czerwoną linią, który do 10.03.2013 musi zostać zabezpieczony siatką ochronną, aby uniemożliwić na czas remontu zasiedlenie budynku przez ptaki.

Budynek zasadniczo nie stwarza możliwości do gniazdowania dla ptaków, za wyjątkiem szczelin na styku ścian szczytowych (elewacje boczne) i dachu. W celu zabezpieczenia tych szczelin przed możliwością zagnieżdżenia się ptaków zaleca się osłonięcie całej krawędzi dachu od na obu bocznych elewacjach siatką o oczkach poniżej 2x2 cm, co uniemożliwi dostęp ptaków do szczelin i strychu budynku. Zabezpieczenie musi być wykonane przed rozpoczęciem sezonu lęgowego ptaków, a więc przed 10 marca 2013. Po zastosowaniu takich działań minimalizujących zagrożenie dla ptaków chronionych wykonawca może przystąpić do remontu budynku w dowolnym zaplanowanym terminie i zakresie robót.

Ze względu na obecność szczelin na styku dachu ze ścianami szczytowymi, które były miejscem gniazdowania ptaków, a które zostaną zniszczone w czasie remontu, nakazuje się jako kompensację odtworzenie tych miejsc po zakończeniu prac. Należy uczynić to poprzez wywieszenie 2 specjalnych półotwartych budek lęgowych dla pliszki i kopciuszka. Budki należy zamontować bezpośrednio pod okapem dachu na elewacji tylnej. Budki muszą zostać zamontowane najpóźniej do 28 lutego 2014. Przed wywieszeniem budek należy skontaktować się z ornitologiem w celu omówienia dokładnego sposobu powieszenia budek i ich rozmieszczenia. Po zainstalowaniu budek ornitolog powinien sprawdzić, czy zostało wykonane to zgodnie z wcześniejszymi zaleceniami i przy braku zastrzeżeń wystawić na piśmie potwierdzenie wywiązania się wykonawcy robót z kompensacji.
